**PLAN DE INFRAESTRUCTURA  
Y USO TURÍSTICO  
EN ÁREAS PROTEGIDAS**

## PROYECTOS DE INSTALACIONES DE SISTEMAS SANITARIOS SUSTENTABLES PARA EL TURISMO

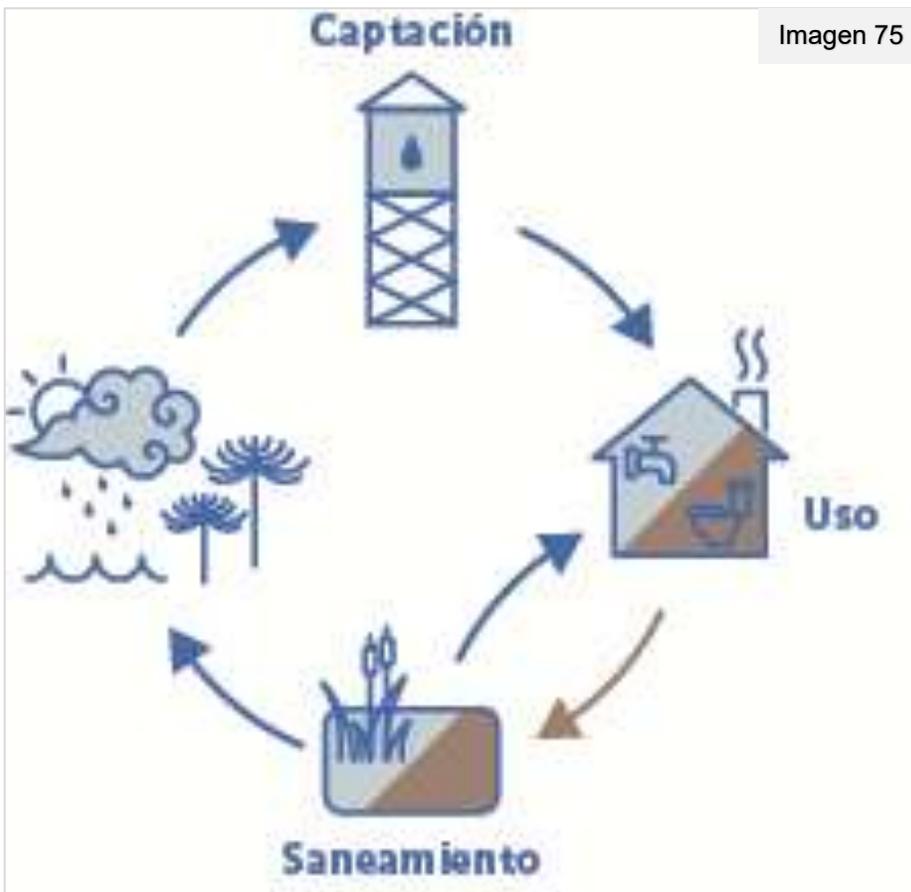
Las fases del ciclo sanitario de estos sistemas constan de tres: Captación del agua, uso del agua, y el saneamiento de aguas servidas.

1. **Captación del agua:** Son sistemas alternativos a los convencionales tales como pozos y bocatomas de agua proveniente de vertientes. Son desarrollados en base a sistemas y tecnologías de abastecimiento de agua desde distintas fuentes presentes en nuestro entorno y disponibles como la lluvia y la niebla.

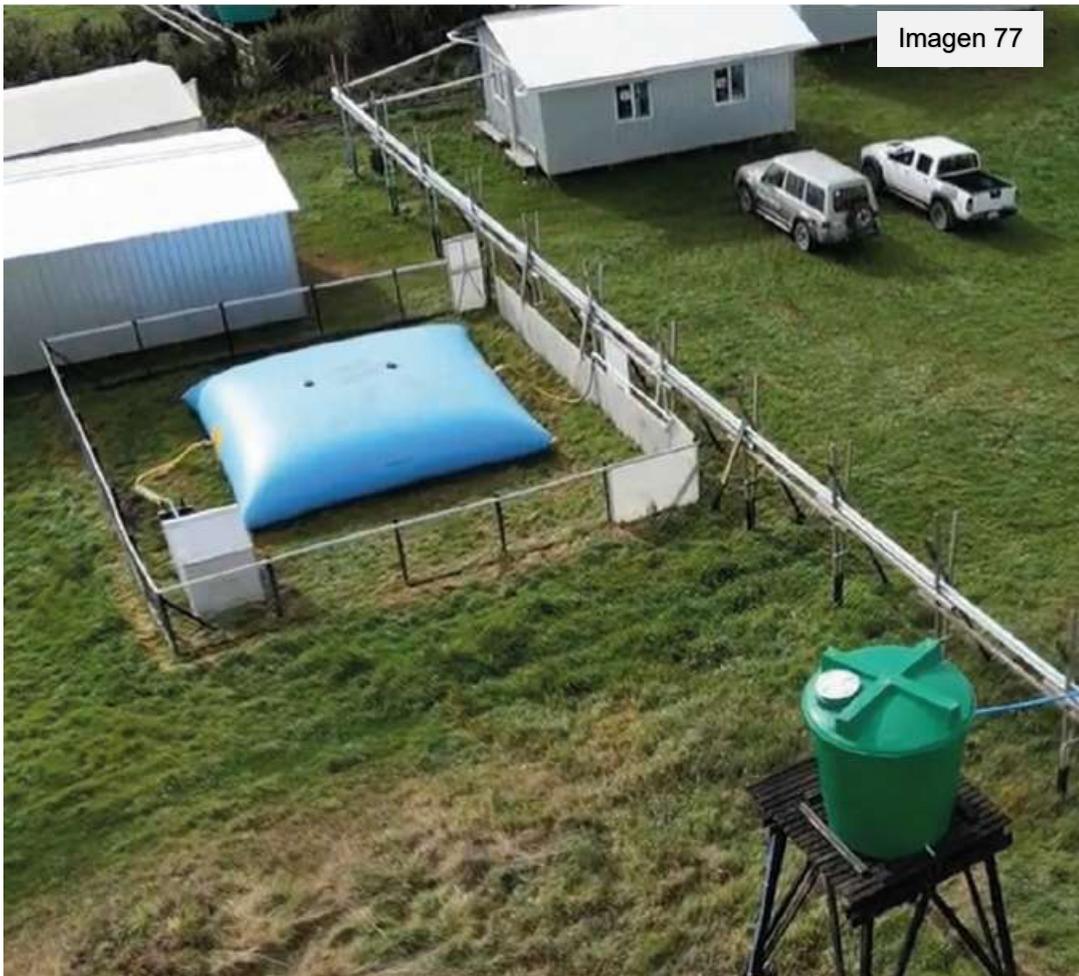
**Atrapanieblas:** Son estructuras que se instalan en determinadas zonas costeras, con el objetivo de captar las partículas de agua que posee la niebla o camanchaca. El agua cosechada es almacenada para su uso posterior.

- Recambio de bastidores con malla Raschel, si se rompen por la fuerza del viento.
- Reposición de pastillas de cloro para el clorador (o mantención de sistemas alternativos de desinfección)

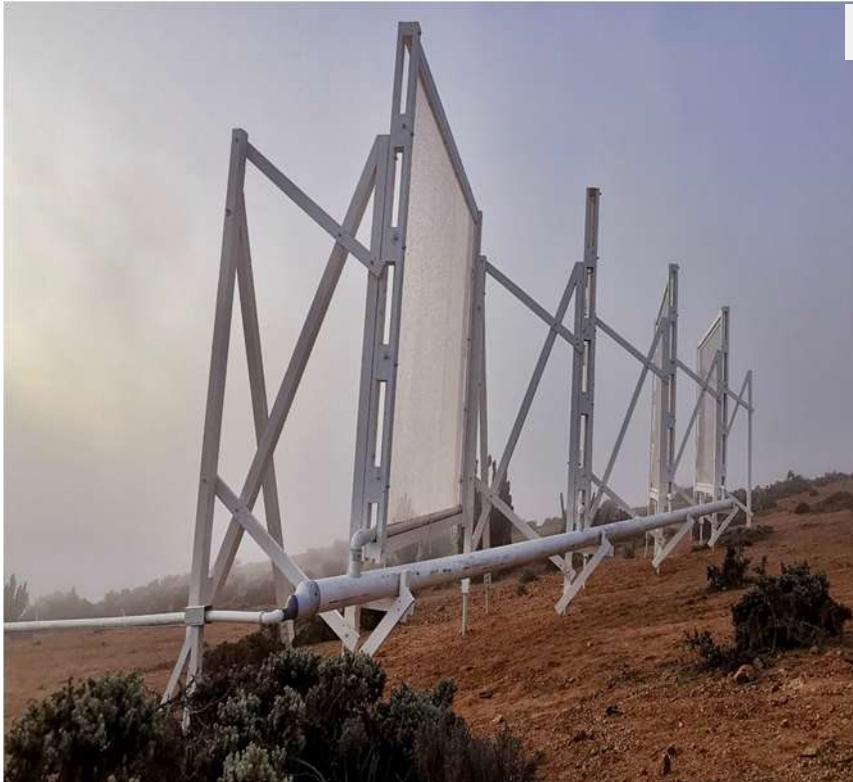
Imagen 79

Acciones para la Mantenición:

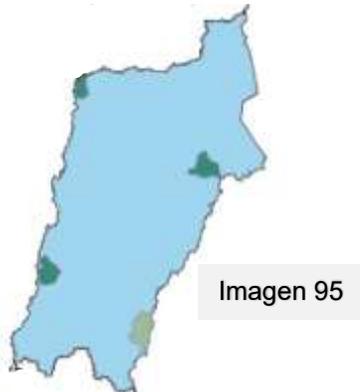
- Región de Tarapacá

Las Áreas Protegidas de la región de Tarapacá son en la cordillera o la pampa. El abastecimiento de agua es variable. Existen zonas con suficiente abastecimiento, y otras con extrema escasez. Por la baja pluviometría, y su distancia de la costa, la factibilidad de implementación de cosecha de lluvia o niebla es baja. Al igual que Arica, hay sectores que enfrentan fuerte oscilación térmica y el congelamiento de cañerías. Las tecnologías más recomendadas son el baño seco y el humedal depurador.

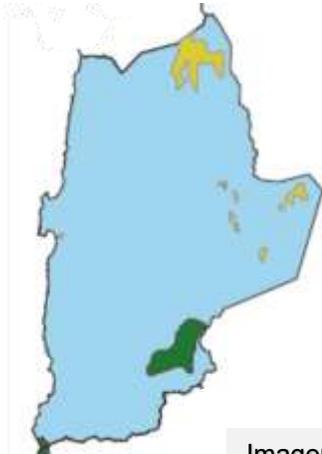
- Región de Antofagasta

Las Áreas Protegidas de la región de Antofagasta son cordilleranas o costeras. El abastecimiento de agua es extremadamente complejo en muchos sectores, como el Parque Nacional Morro Moreno y la Reserva Nacional Los Flamencos. Por la baja pluviometría, y su distancia de la costa, la factibilidad de implementación de cosecha de lluvia o niebla es baja. En las zonas cordilleranas hay sectores que enfrentan fuerte oscilación térmica y el congelamiento de cañerías. En las zonas costeras, hay suelos de muy baja absorción (arenosos salinos) que impiden la implementación de sistemas de infiltración. La RN Los Flamencos es una de las más visitadas a nivel nacional. Esto conlleva grandes desafíos respecto al tratamiento de aguas servidas, por la gran concentración de visitantes en cortos periodos de tiempo. Las tecnologías más recomendadas son el baño seco y los humedales depuradores. También se recomienda evaluar los condensadores de humedad, para abastecimiento de las necesidades más básicas, como bebida y cocina.

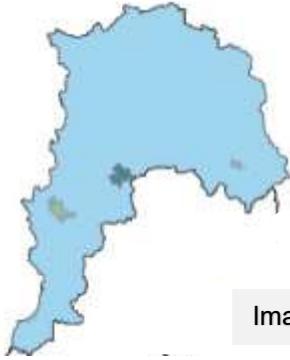
Imagen 99

Las Áreas Protegidas de la región de Valparaíso son interiores y costeras. En esta región un problema aun mayor que la escasez hídrica, es la desertificación, ya que sectores que antes contaban con agua, tienen infraestructura instalada que hoy no sería recomendable operar por el alto consumo hídrico. Se recomienda toda tecnología que reduzca la demanda hídrica como el baño seco y la reutilización de aguas grises con tratamiento mediante humedal depurador. Esta región cuenta con áreas protegidas insulares. En ellas el abastecimiento de agua es muy escaso y las dificultades de acceso impiden implementar sistemas de alcantarillado convencional, por la necesidad de camiones que retiren lodos, lo que nuevamente nos insta a evaluar el baño seco como alternativa. La alta densidad poblacional y la profusa actividad productiva, ha arrastrado también problemas de contaminación de los cuerpos de agua, para lo cual se recomienda elevar la calidad del tratamiento de aguas servidas, mediante humedal depurador.

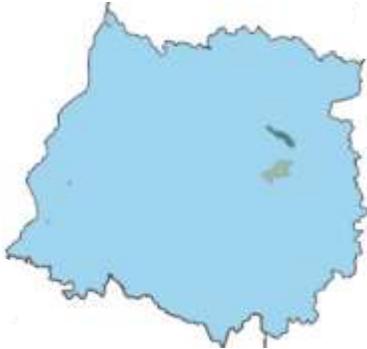
Imagen 102

Las Áreas Protegidas de la región de Maule son costeras y cordilleranas. En esta región se sigue evidenciando el problema de la desertificación para lo cual se recomiendan tecnologías que reduzcan la demanda hídrica como el baño seco y la reutilización de aguas grises con tratamiento mediante humedal depurador. Por la pluviometría, es posible considerar también la Cosecha de Lluvia. Adicionalmente, la alta densidad poblacional y la profusa actividad productiva, ha arrastrado también problemas de contaminación de los cuerpos de agua, para lo cual se recomienda elevar la calidad del tratamiento de aguas servidas, mediante humedal depurador, especialmente considerando parques de alta visitación como PN Radal Siete Tazas, donde la estacionalidad y concentración de los visitantes impiden el buen funcionamiento de sistemas convencionales de tratamiento. En caso de los sectores cordilleranos la oscilación térmica y el congelamiento de cañerías, instan a evaluar el baño seco como alternativa.

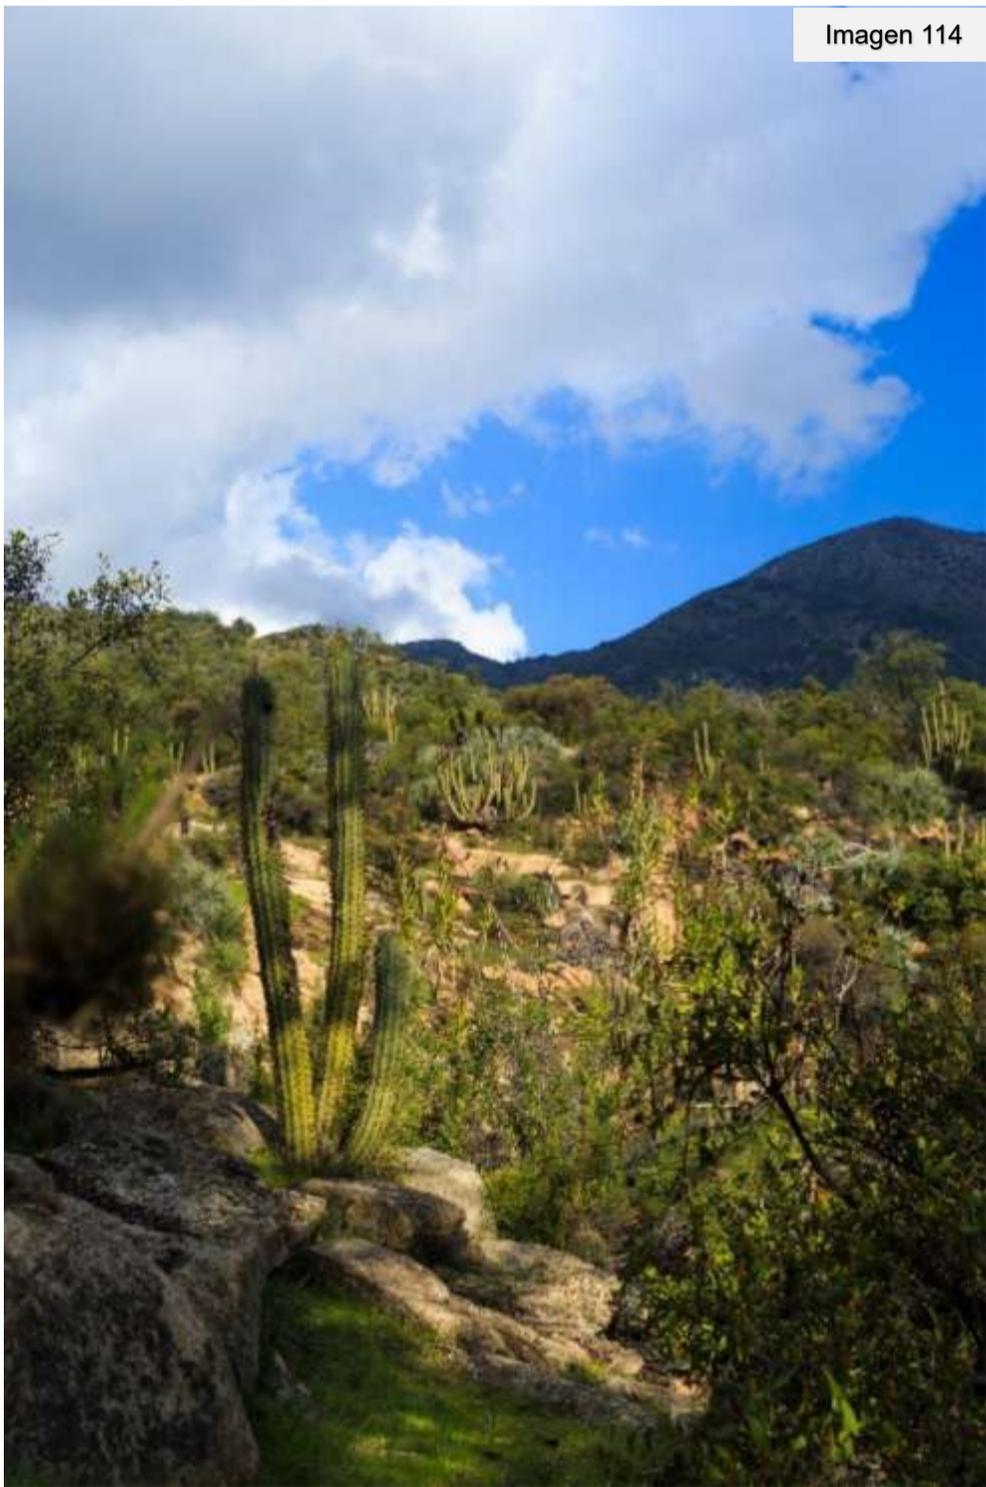
Imagen 114

SECTOR	GRANIZO – MINA LA PRONOSTICADA	
INFORMACIÓN DEL LUGAR	Contexto General	Existen antecedentes en el parque respecto a contaminación de cuerpos de agua con arsénico. Además, hay problemas con la basura y el papel higiénico que se estanca en el territorio. Se identifica una fuente de agua que proviene del interior de la mina, la que actualmente se ocupa para el lavado de manos. Se encuentra pendiente la realización de análisis de la calidad del agua proveniente de la mina.
	Características Generales	En el Parque Nacional se presentan lluvias durante los meses de invierno, y el verano es muy caluroso. La temperatura promedio anual es de 15°C y a precipitación anual es de 558 mm aproximadamente. Este Parque no posee grandes cursos ni cuerpos de agua, aunque se pueden recorrer algunas quebradas de singular belleza, tales como el cajón La Opositora (sector Granizo), la quebrada Agua El Manzano (sector Cajón Grande) y el estero Rabuco (sector Ocoa).

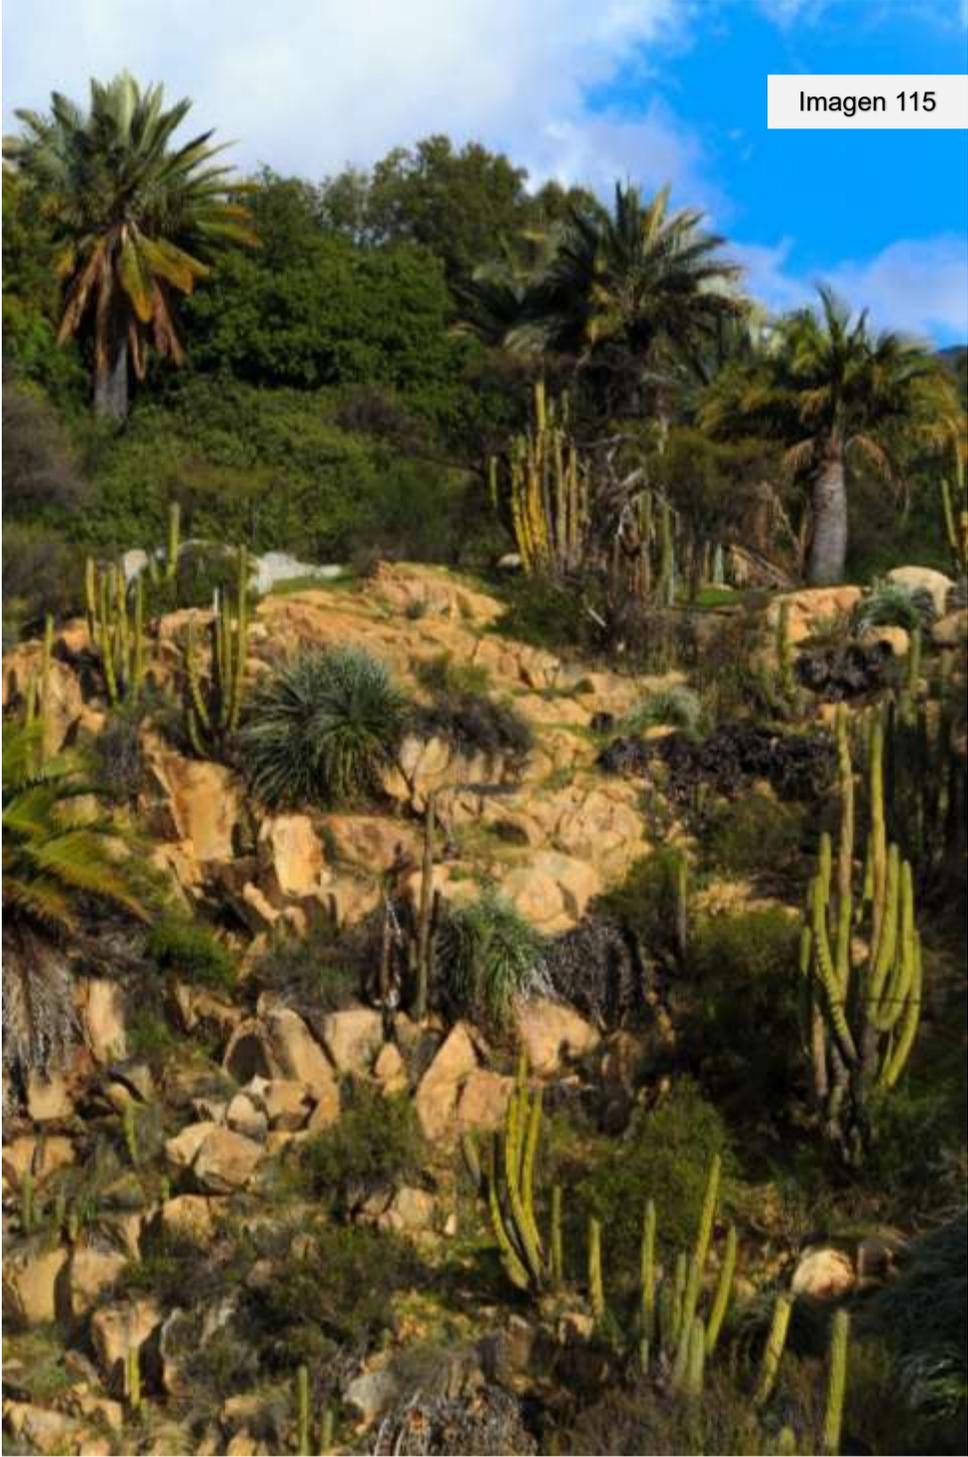
Imagen 115

SECTOR	PALMAS DE OCOA	
INFORMACIÓN DEL LUGAR	Contexto General	Existen proyectos de infraestructura con baños convencionales, por lo que se debe profundizar en estos proyectos. Es probable y factible la disponibilidad de suficiente agua para los fines propuestos. Se debe considerar la posibilidad de evaluar los temas de humedal. Actualmente se abastecen con camión aljibe (10.000 lts. a la semana). Se está gestionando un proyecto de agua potable particular, pero no solucionará completamente las deficiencias de abastecimiento.
	Características Generales	En el Parque Nacional se presentan lluvias durante los meses de invierno, y el verano es muy caluroso. La temperatura promedio anual es de 15°C y a precipitación anual es de 558 mm aproximadamente. Este Parque no posee grandes cursos ni cuerpos de agua, aunque se pueden recorrer algunas quebradas de singular belleza, tales como el cajón La Opositora (sector Granizo), la quebrada Agua El Manzano (sector Cajón Grande) y el estero Rabuco (sector Ocoa).

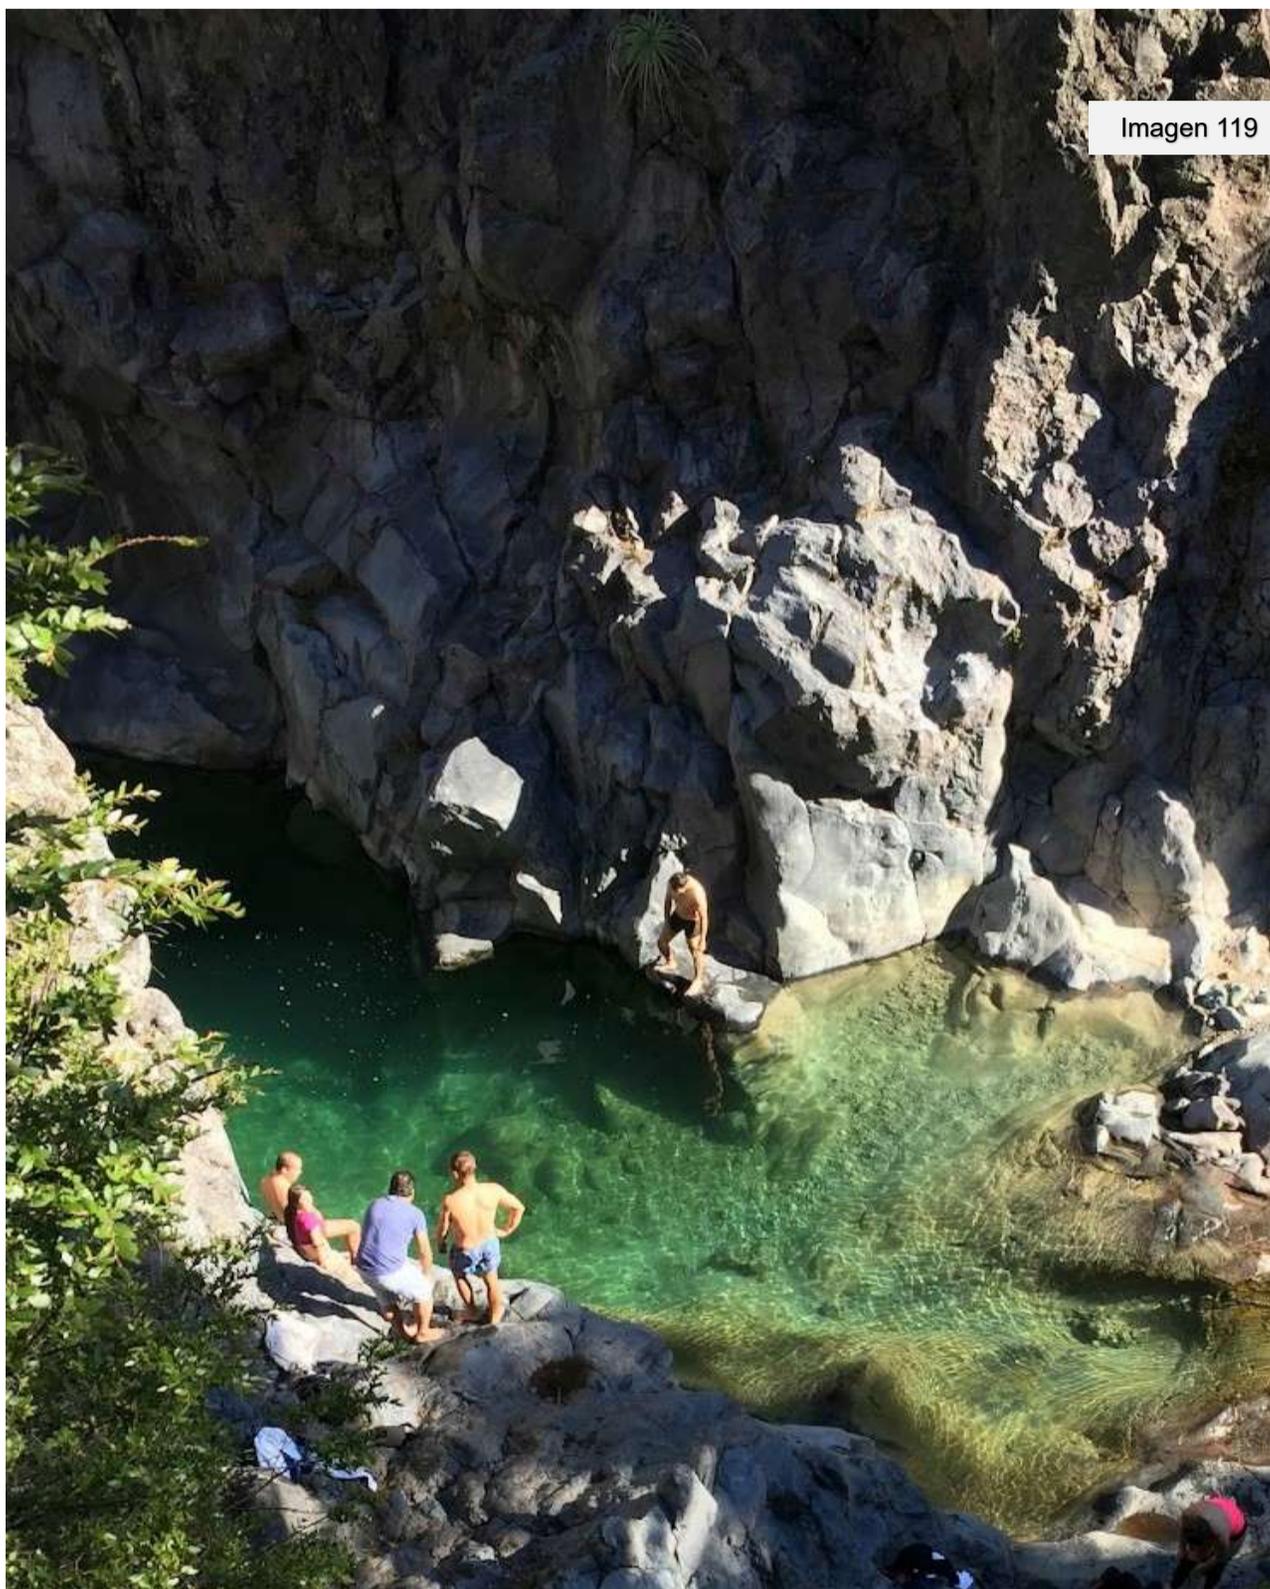
Imagen 119

SECTOR	MALA CLARA	
INFORMACIÓN DEL LUGAR	Contexto General	Se identifican problemas de escasez hídrica a pesar de que este año 2023 ha sido un año lluvioso. En sectores alejados es necesario instalar nuevas soluciones sanitarias.
	Características Generales	A medida que se interna en el PN hacia el oriente, por efecto de la mayor altitud, se dan algunas características del clima de montaña, con nevadas frecuentes. El mes más frío es julio con 8,4°C y el más cálido es enero con 22°C. La temperatura media anual es de 15°C. Las precipitaciones alcanzan los 980 mm anuales repartidos entre abril y septiembre. La topografía del área es muy accidentada, presentando altas cumbres y riscos, especialmente en la ribera sur del río Claro. La base del sistema fluvial es el Río Claro.
	Tipo Clima	Templado cálido con período seco prolongado.
	Hidrografía y Topografía	Escasez hídrica y problemas de abastecimiento.

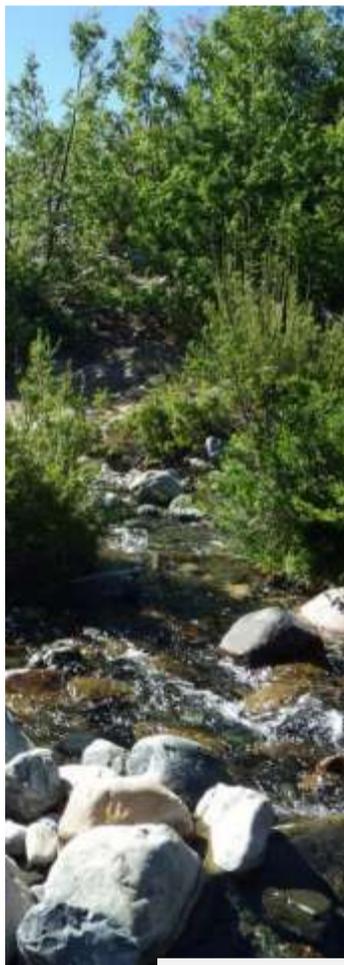
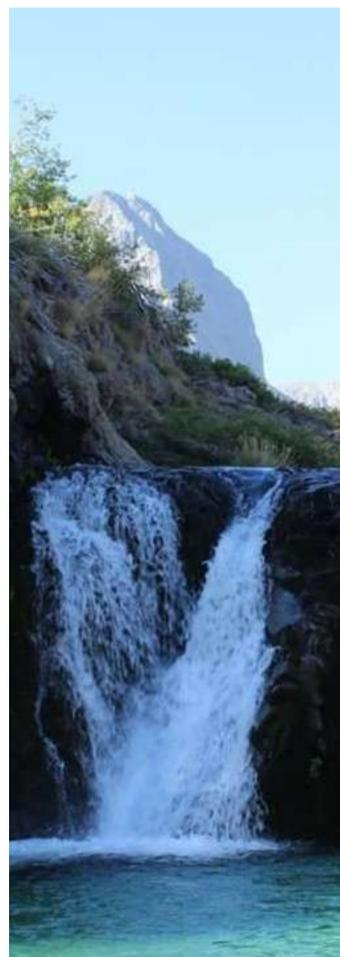
SECTOR	MALA CLARA		
ESPECIFICACIONES DE SISTEMAS SANITARIOS PROPUESTOS	CAPACIDAD DE CARGA  (Visitantes en temporada alta: 250 pasantes.)	AGUA POTABLE PARTICULAR - (Abastece a infraestructura de Baño seco para Pasantes)	BAÑO SECO (2 UNIDADES)
		Dotación de agua estimada  - Visitantes: 2 lts/días visitantes pasantes  - No hay funcionarios/Guardaparques en el lugar  - Dotación Total en Máxima Capacidad (Temporada Alta): 500 lts/día	- N° visitantes año: 20.000 personas N° defecaciones en el lugar: 50% - N° usuarios baños (sólo defecaciones): 10.000 Cantidad de unidades de baño: 2  - Almacenamiento necesario por cada 10.000 usuarios: 757 lts.(1) Temperatura promedio anual < 20°  - Tiempo residencia recomendado en segunda fase (según OMS): 2 años  - Almacenamiento total necesario para 2 años (10.000 usuarios/año): 757 lts x 2 (u° de baño)  - Almacenamiento efectivo de los contenedores para cada fase: 757 lts x 2 (u° de baño)

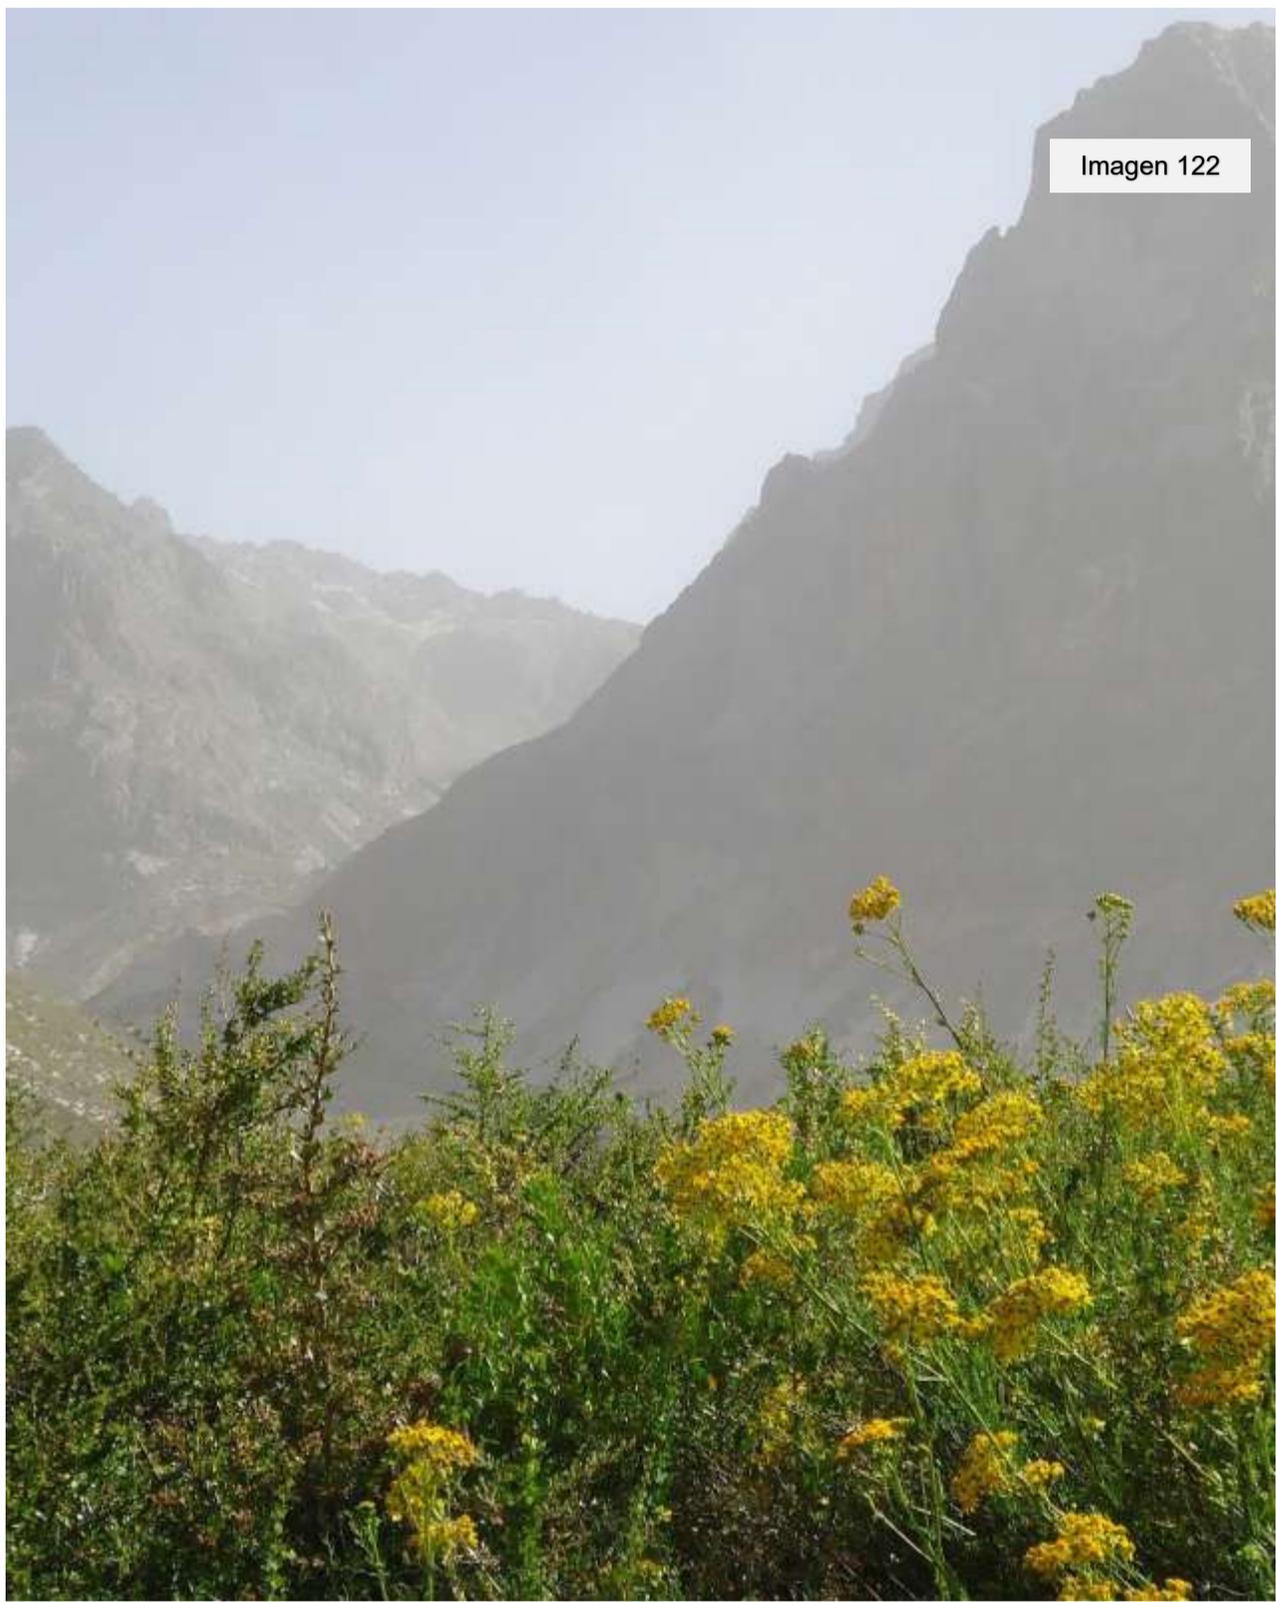
<b>SECTOR</b>	<b>EL BOLSÓN</b>
---------------	------------------

INFORMACIÓN DEL LUGAR	Contexto General	Se identifican problemas de escasez hídrica a pesar de que este año 2023 ha sido un año lluvioso. En sectores alejados es necesario instalar nuevas soluciones sanitarias.
	Características Generales	A medida que se interna en el PN hacia el oriente, por efecto de la mayor altitud, se dan algunas características del clima de montaña, con nevadas frecuentes. El mes más frío es julio con 8,4°C y el más cálido es enero con 22°C. La temperatura media anual es de 15°C. Las precipitaciones alcanzan los 980 mm anuales repartidos entre abril y septiembre. La topografía del área es muy accidentada, presentando altas cumbres y riscos, especialmente en la ribera sur del río Claro. La base del sistema fluvial es el Río Claro.
	Tipo Clima	Templado cálido con período seco prolongado.
	Hidrografía y Topografía	Escasez hídrica y problemas de abastecimiento.
	Tipos de actividades turísticas	<ul style="list-style-type: none"> <li>- Observación de flora</li> <li>- Observación de fauna</li> <li>- Interpretación Ambiental</li> <li>- Senderismo</li> <li>- Excursionismo</li> <li>- Observación de vistas panorámicas</li> </ul>

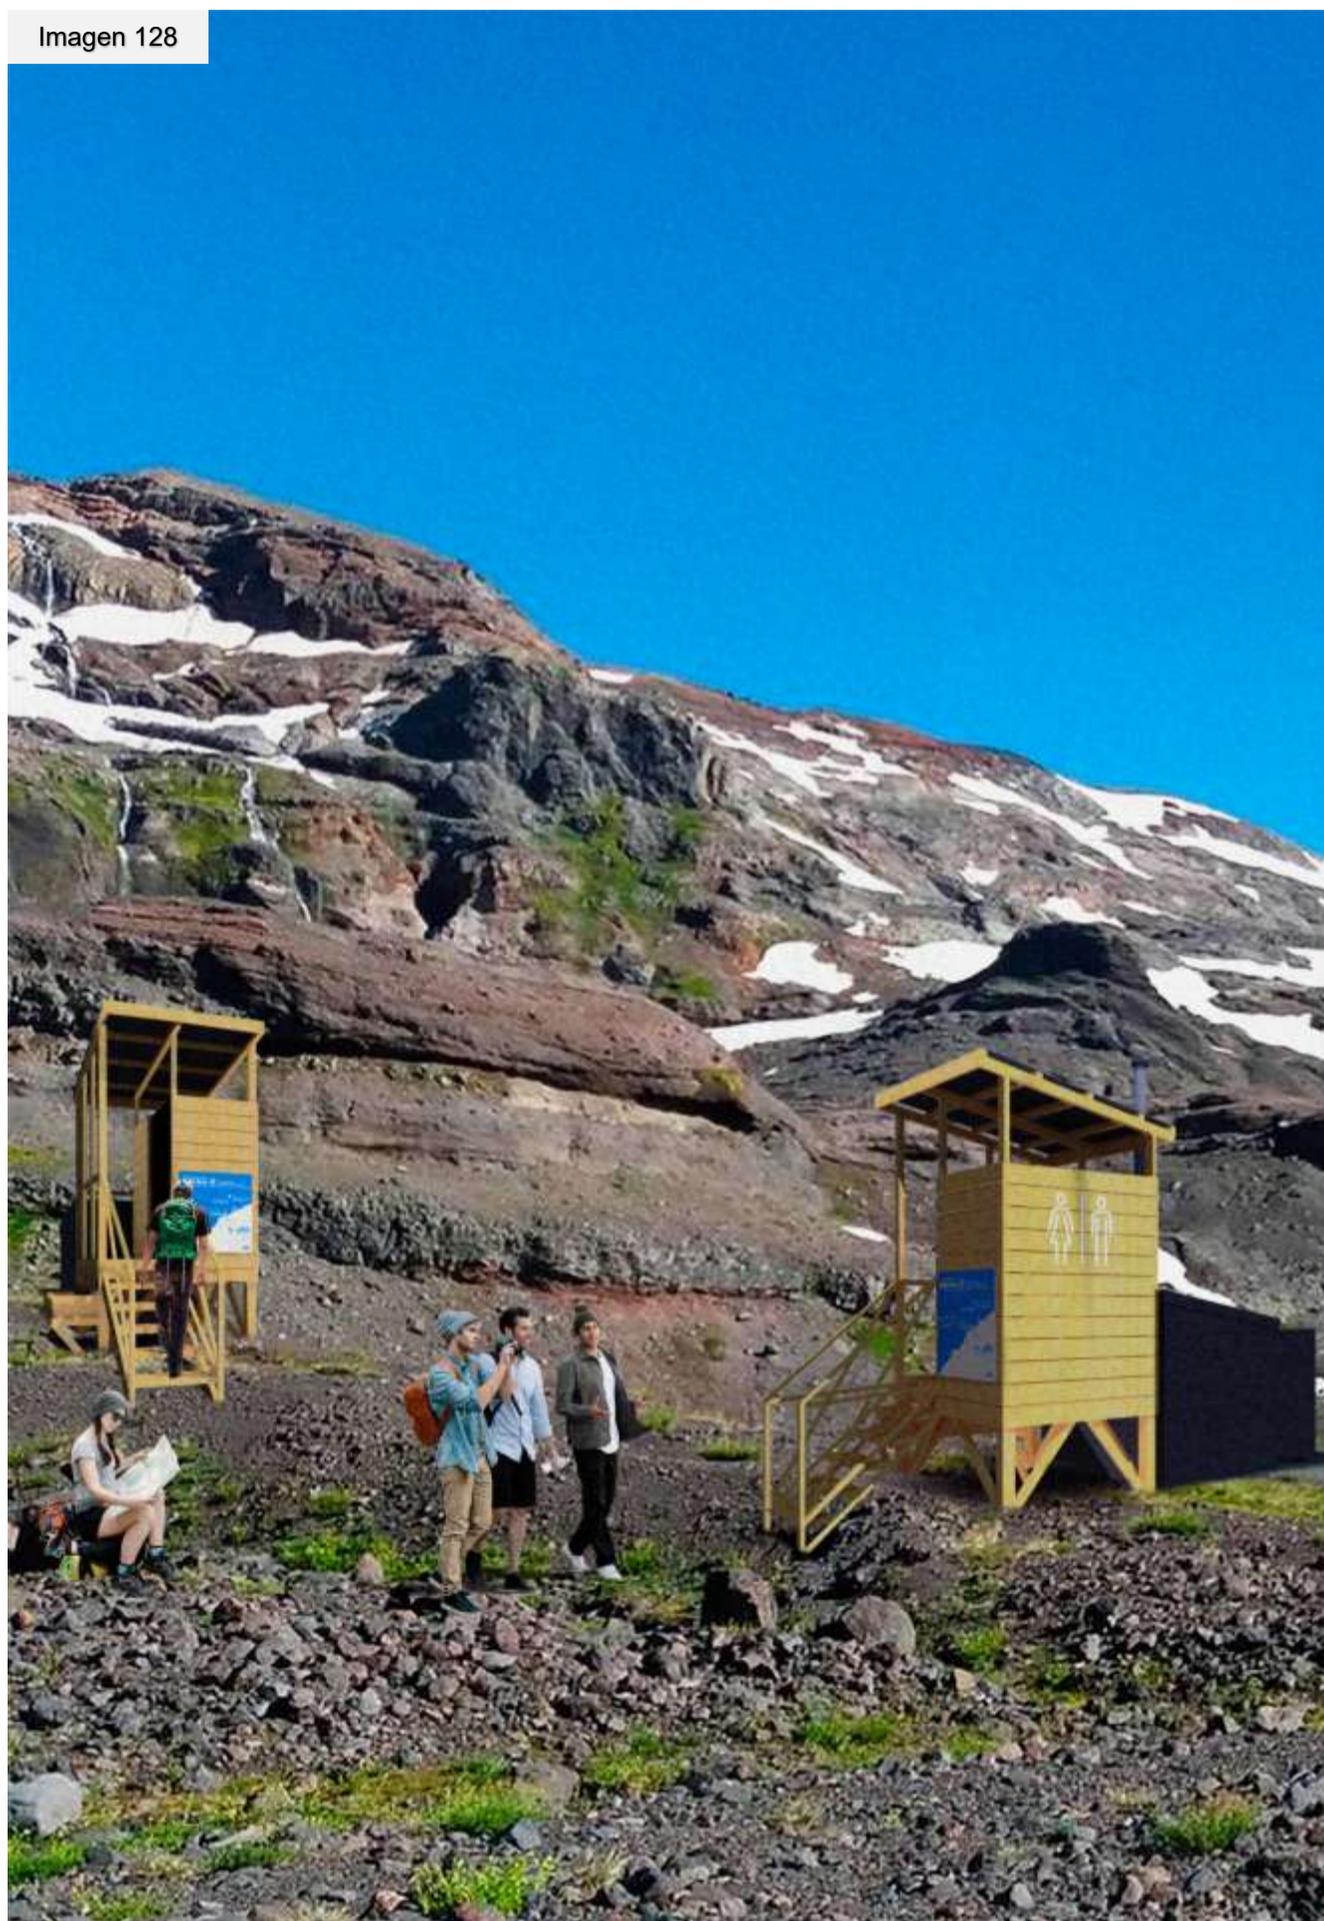
<b>SECTOR</b>	<b>SIERRA NEVADA</b>
---------------	----------------------

INFORMACIÓN DEL LUGAR	Contexto General	El sendero tiene alta visitación turística y su recorrido es de mediano aliento. Idealmente se pueda instalar una solución sanitaria en el final del trayecto o en el primer sendero.
	Características Generales	Alta variación en la temperatura. Las lluvias varían de 2.000 a 3.000 mm al año y los nevazones en invierno alcanzan los 2 mts. en sectores como Conguillio y, en el sector Triful Triful, un promedio de 15 cm. En el mes más cálido, la temperatura media es de 15°C (enero) y en los meses fríos (junio-julio), de 6°C. En invierno las temperaturas son inferiores a 0°C. Destaca la presencia del volcán Llaima, de 3.125 mts. de altitud, el cual ha sido el agente modelador que más ha influido en el paisaje del Parque.
	Tipo Clima	Templado cálido
	Hidrografía y Topografía	Escasez hídrica y/o problemas de abastecimiento. la mayoría de las tomas de agua son con vertiente o río y en los últimos años se han ido secado.

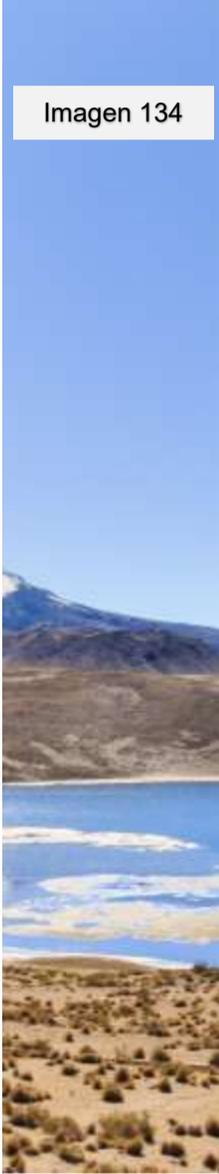
<p>Imagen 134</p>	Contexto General	<p>El principal problema es el congelamiento de los sistemas sanitarios, ya que esto hace que artefactos y cañerías revienten.</p> <p>Además, genera un problema de despiche (caudal excesivo de agua limpia se canaliza hacia la fosa, debido a estrategia de flujo continuo de agua para evitar congelamiento). A pesar de haber implementado el proyecto de mejoramiento de infraestructura sanitaria (planta de tratamiento RCV8), se debe cambiar revestimiento completo del container en sector Lago Chungará. Además, se debe considerar que se instaló termofusión, pero con -15°C se reventó.</p>
	Características Generales	<p>Este parque nacional representa no solo al Altiplano, ya que también tiene parte de su superficie en la estepa desértica prealtiplánica, ubicada en la precordillera. Presenta lluvias en verano y nieve en el invierno; Mantiene 400mm de precipitación media anual y una temperatura promedio que oscila entre 12° y 20°C durante el día y -3 a -10°C en la noche. Específicamente el Lago Chungará es uno de los más altos del mundo con 4.500 m.s.n.m. y se encuentra rodeado por diversas cumbres nevadas, como el conjunto de los Nevados de Payachatas.</p>

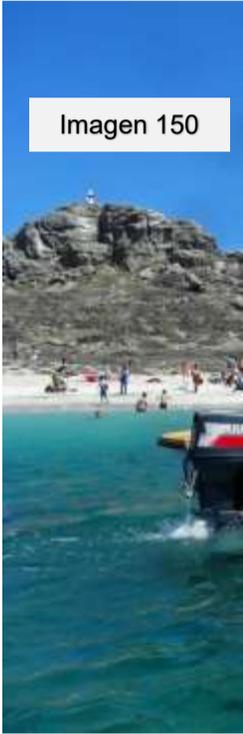
<p>Imagen 150</p>	Contexto General	<p>A Isla Damas llegan embarcaciones y se desembarcan durante 1 hora, por lo cual hay una necesidad de baño.</p> <p>Existen baños convencionales con tubo emisario submarino, pero se presumen problemas de contaminación.</p> <p>Además, se instaló una planta desalinizadora fallida.</p> <p>Por otra parte, el traslado de agua se realiza con barco aljibe.</p> <p>Específicamente se requiere un baño seco.</p> <p>Se considera pertinente evaluar la instalación de un condensador de humedad, lo que permitiría abastecer la necesidad de agua para la dotación de guardaparques.</p>
	Características Generales	<p>El clima predominante en la zona es de tipo costero templado con nubosidad abundante. La temperatura mínima es de 10°C y la máxima de C, esta prevalece durante todos los meses. El clima aumenta las precipitaciones en los años cuando se presenta el fenómeno del niño.</p>

Tipo de accesibilidad	Sectores insulares, sin acceso a camiones limpia fosa.
	Infraestructura existente	<p>Isla Damas es la única que permite desembarcar, cuenta con un sendero de 1.800 metros habilitado para realizar trekking, hiking y observación de flora y fauna a través de los miradores instalados con información, el recorrido tiene una duración de una hora.</p>
	Observaciones	<p>En las islas no hay cursos de agua ni tampoco vertientes y sus suelos son mayormente arenosos.</p>
PROPUESTA DE SISTEMAS SANITARIOS SUSTENTABLES	<p>Se propone baño seco con desviación de orina, a través de huincha transportadora inclinada de goma. Se propone evaluar un condensador de humedad del aire para el abastecimiento de agua de primera necesidad en zonas de escasez hídrica extrema (abastecimiento exclusivo de guardaparques o lavado de manos).</p>

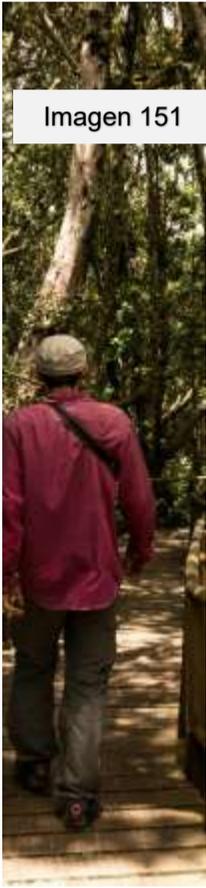
<p>Imagen 151</p>	Contexto General	En esta zona de merienda los baños se alimentan con una bomba, la cual está mala. A este lugar llegan específicamente los turistas y actualmente está cerrado, incluyendo el baño seco sin desviación de orina instalado. Se debe evaluar el real requerimiento de agua, o si solo es un problema de recambio de bomba.
	Características Generales	En relación con las lluvias, la precipitación anual es de 113 mm aprox. La humedad relativa media es de 85%. La temperatura máxima media llega a 23°C y la mínima a 7°C. En el interior del bosque las precipitaciones fluctúan entre los 800 y 1.000mm de agua caída al año. El Parque se encuentra ubicado en la región del complejo montañoso andino-costero. Investigaciones genéticas recientes basadas en metazoos sugieren que el Bosque Fray Jorge es un relicto de los bosques que ocuparon ese paisaje durante el Paleógeno/Neógeno, el cual se retrajo debido a la aridificación de la región, con una edad aproximada de divergencia con los bosques australes de más de 20 millones de años. Este remanente se mantuvo gracias a un fenómeno climático particular, que es la condensación de la niebla costera (camanchaca) producto del cruce de la corriente de Humboldt con los vientos provenientes del mar.

Observaciones	Con relación a la vestimenta de los turistas, es importante usar ropa abrigada, especialmente para la visita al bosque. Esta zona de merienda es administrada por CONAF (actual Servicio de Biodiversidad y Áreas Protegidas (SBAP)), y se localiza en el sector semidesértico, a 5km del Centro Información Ambiental.	
PROPUESTA DE SISTEMAS SANITARIOS SUSTENTABLES	Se propone baño seco con desviación de orina, a través de huincha transportadora inclinada de goma. Se propone sistema de cosecha de lluvia con almacenamiento mínimo de 30.000 litros.

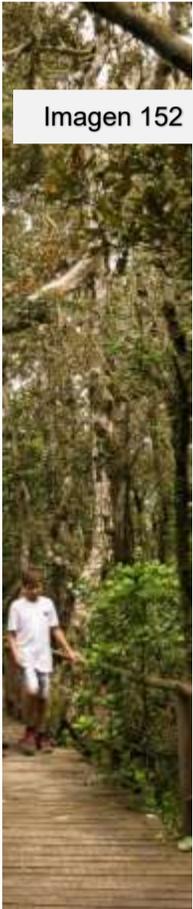
<p>Imagen 152</p>	Contexto General	Existen senderos de largo aliento fuera del bosque con potencial para visitación turística, por lo que se debe incluir baños turísticos. A su vez, se debe evaluar factibilidad de implementar atrapanieblas.
	Características Generales	<p>En relación con las lluvias, la precipitación anual es de 113 mm aprox. La humedad relativa media es de 85%. La temperatura máxima media llega a 23°C y la mínima a 7°C. En el interior del bosque las precipitaciones fluctúan entre los 800 y 1.000 mm de agua caída al año. El Parque se encuentra ubicado en la región del complejo montañoso andino-costero.</p> <p>Investigaciones genéticas recientes basadas en metazoos sugieren que el Bosque Fray Jorge es un relicto de los bosques que ocuparon ese paisaje durante el Paleógeno/Neógeno, el cual se retrajo debido a la aridificación de la región, con una edad aproximada de divergencia con los bosques australes de más de 20 millones de años. Este remanente se mantuvo gracias a un fenómeno climático particular, que es la condensación de la niebla costera (camanchaca) producto del cruce de la corriente de Humboldt con los vientos provenientes del mar.</p>

Tipo de accesibilidad	Los sectores correspondientes a los senderos de largo aliento son aislados, no cuentan con servicios sanitarios y tampoco hay acceso a camiones limpia fosa.
	Infraestructura existente	No existe infraestructura habilitante de ningún tipo.
Observaciones	Cargar agua suficiente, puesto que no se la encuentra en la ruta. No alimentar a los zorros que con frecuencia se acercan a buscar comida. Además de neblina, en el sector alto del parque puede haber viento.	
PROPUESTA DE SISTEMAS SANITARIOS SUSTENTABLES	Se propone baño seco con desviación de orina, a través de huincha transportadora inclinada de goma. Se propone sistema de cosecha de lluvia con almacenamiento mínimo de 30.000 litros. Se propone sistema de atrapaniebla.

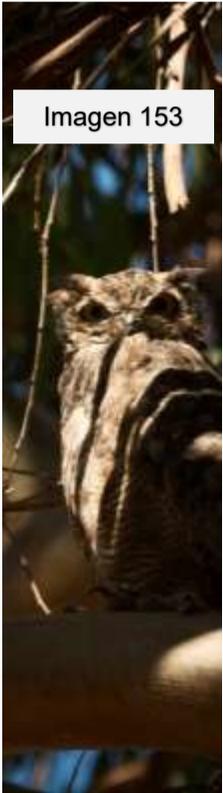
Contexto General	El interior del bosque (incluir baño seco y un atrapanieblas) / bosque hidrófilo es un sector muy transitado (ir al baño en la naturaleza genera erosión), no tiene infraestructura de baños. No se pueden baños con lombrices, porque es un ecosistema que no puede tener intervención (zona muy frágil). El baño tendría que estar en la zona de estacionamientos. el atrapaniebla podría favorecer la regeneración. Hay que planificar con mucho cuidado.
	Características Generales	En relación con las lluvias, la precipitación anual es de 113 mm aprox. La humedad relativa media es de 85%. La temperatura máxima media llega a 23°C y la mínima a 7°C. En el interior del bosque las precipitaciones fluctúan entre los 800 y 1.000 mm de agua caída al año. El Parque se encuentra ubicado en la región del complejo montañoso andino-costero. Investigaciones genéticas recientes basadas en metazoos sugieren que el Bosque Fray Jorge es un relicto de los bosques que ocuparon ese paisaje durante el Paleógeno/Neógeno, el cual se retrajo debido a la aridificación de la región, con una edad aproximada de divergencia con los bosques australes de más de 20 millones de años. Este remanente se mantuvo gracias a un fenómeno climático particular, que es la condensación de la niebla costera (camanchaca) producto del cruce de la corriente de Humboldt con los vientos provenientes del mar.

Tipo de accesibilidad	Acceso vehicular camino principal. Sectores aislados sin servicios higiénicos y/o sin acceso.
	Infraestructura existente	Infraestructura inexistente en este sector. En el Parque no hay sitios de campismo habilitados al interior de la unidad, pero es factible acampar en las comunidades aledañas. Se encuentra en uso sitio de merienda con 12 acomodaciones en el sector del Arrayancito, vecino al Centro de Información Ambiental. Cada sitio cuenta con mesones rústicos, además de pilones de agua no potable, útiles para el aseo de utensilios. Anexo a los sitios de merienda se encuentran 6 servicios higiénicos para damas y varones.
PROPUESTA DE SISTEMAS SANITARIOS SUSTENTABLES	Se propone baño seco con desviación de orina, a través de huincha transportadora inclinada de goma. Se propone sistema Atrapaniebla para el abastecimiento de Agua Potable para el lavado de manos.

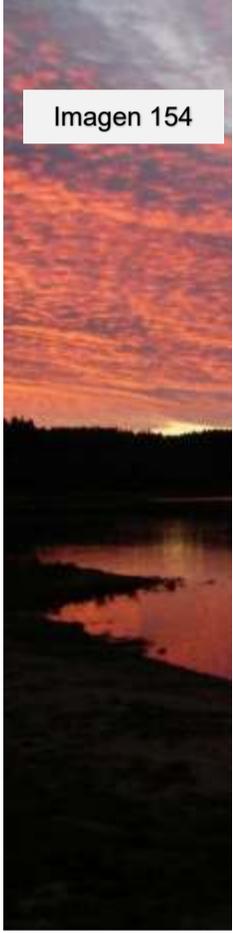
<p>Imagen 154</p>	Contexto General	Se identifica que Guardería La Engorda tiene problemas de acceso. El abastecimiento de agua al Parque Nacional se realiza con frecuencia. Se recalca la necesidad de incorporar baños secos.
	Características Generales	Se caracteriza por lluvias en el invierno y en verano el clima es seco. La temperatura promedio es de 14°C y la precipitación media anual, 520 mm. El componente más importante del sistema hidrográfico de la Reserva lo constituye el Embalse Peñuelas y su cuenca tributaria, la que es abastecida sólo por aguas lluvias. Existen cerros de poca altura, lomajes suaves y planos de sedimentación que forman el centro del valle, limitado por una hoya hidrográfica.
	Tipo Clima	Clima mediterráneo
	Hidrografía y Topografía	Escasez hídrica y/o problemas de abastecimiento.
	Tipos de actividades turísticas	<ul style="list-style-type: none"> <li>- Observación de flora</li> <li>- Observación de fauna</li> <li>- Información Ambiental</li> <li>- Educación Ambiental</li> </ul>

Tipo de accesibilidad	Sectores alejados del acceso principal a la Reserva.
	Infraestructura existente	La infraestructura sanitaria instalada tiene problemas de acceso a agua. Hay infraestructura asociada a baños, senderos, ciclorruta y mirador.
	Observaciones	Debido al fin de la concesión con Ecoturismo Peñuelas se encuentra cerrada la zona de pesca, así como suspendidos los servicios de picnic, asados, cabañas, pesca o camping.
PROPUESTA DE SISTEMAS SANITARIOS SUSTENTABLES	Se propone baño seco con desviación de orina, a través de huincha transportadora inclinada de goma. Se propone sistema de cosecha de lluvia con almacenamiento mínimo de 30.000 litros.

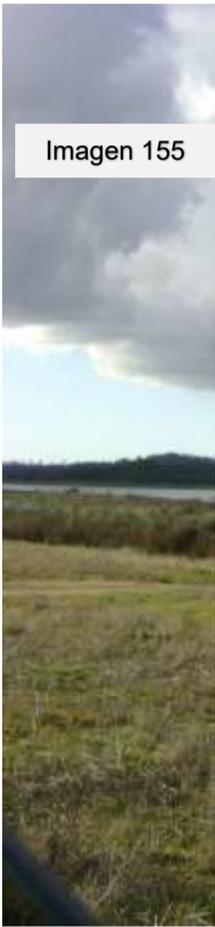
<p>Imagen 155</p>	Contexto General	Se recalca la necesidad de instalar baño seco.
	Características Generales	Se caracteriza por lluvias en el invierno y en verano el clima es seco. La temperatura promedio es de 14°C y la precipitación media anual, 520 mm. El componente más importante del sistema hidrográfico de la Reserva lo constituye el Embalse Peñuelas y su cuenca tributaria, la que es abastecida sólo por aguas lluvias. Existen cerros de poca altura, lomajes suaves y planos de sedimentación que forman el centro del valle, limitado por una hoya hidrográfica.
	Tipo Clima	Clima mediterráneo
	Hidrografía y Topografía	Escasez hídrica y/o problemas de abastecimiento.
	Tipos de actividades turísticas	<ul style="list-style-type: none"> <li>-Observación de flora</li> <li>- Observación de fauna</li> <li>-Información Ambiental</li> <li>-Educación Ambiental</li> <li>-Interpretación Ambiental</li> <li>-Senderismo</li> <li>-Sendero Accesible</li> <li>-Observación de vistas panorámicas</li> </ul>

Tipo de accesibilidad	Sectores alejados del acceso principal a la Reserva.
	Infraestructura existente	Del taller de levantamiento de información, se indica que la infraestructura es inexistente. Se debe corroborar información ya que otras fuentes de información mencionan que el sendero tiene accesibilidad universal, baños, cicloruta, y mirador.
	Observaciones	Debido al fin de la concesión con Ecoturismo Peñuelas se encuentra cerrada la zona de pesca, así como suspendidos los servicios de picnic, asados, cabañas, pesca o camping.
PROPUESTA DE SISTEMAS SANITARIOS SUSTENTABLES	Se propone baño seco con desviación de orina, a través de huincha transportadora inclinada de goma.

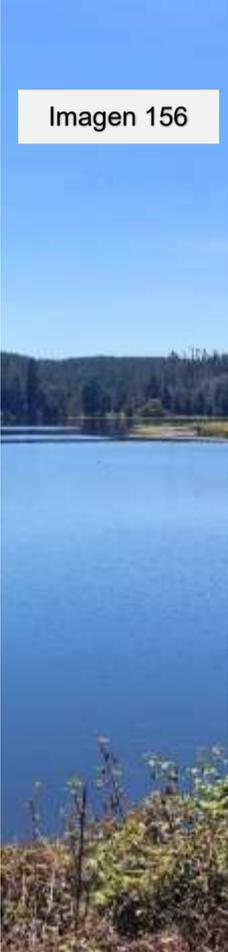
<p>Imagen 156</p>	Contexto General	Se debe corroborar que las aguas de pozo no estén contaminadas con coliformes. Hay un sector con baños inclusivos que no tienen agua. sector portería administración: hay mayor uso de agua (tratamiento de aguas residuales). problemas de gestión en la implementación de soluciones sanitarias. Posibilidad de evaluar humedal y mejoramiento de sistema convencional de tratamiento.
	Características Generales	Se caracteriza por lluvias en el invierno y en verano el clima es seco. La temperatura promedio es de 14°C y la precipitación media anual, 520 mm. El componente más importante del sistema hidrográfico de la Reserva lo constituye el Embalse Peñuelas y su cuenca tributaria, la que es abastecida sólo por aguas lluvias. Existen cerros de poca altura, lomajes suaves y planos de sedimentación que forman el centro del valle, limitado por una hoya hidrográfica.

Tipo de accesibilidad	Acceso vehicular camino principal.
Infraestructura existente	Infraestructura sanitaria con tecnologías son muy antiguas. Problemas con las fosas tapadas.	
PROPUESTA DE SISTEMAS SANITARIOS SUSTENTABLES	Se propone baño seco con desviación de orina, a través de huincha transportadora inclinada de goma.

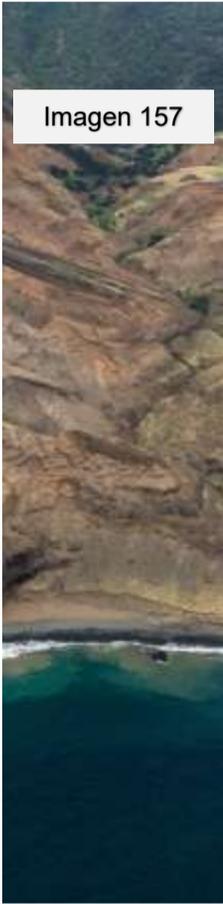
Contexto General	Juan Fernández existe infraestructura de refugios para investigación y/o uso público en isla Robinson Crusoe (6 o 7 refugios con pozo negro). No existe factibilidad de servicios higiénicos convencionales. Requiere conversación previa.
	Características Generales	Su clima se caracteriza por una elevada humedad ambiental, siendo de 15,7 °C el promedio anual de temperatura. La precipitación media anual llega a los 1.092,8 mm; las lluvias decrecen entre octubre y febrero. Su origen geológico es volcánico y relativamente reciente: las rocas tienen una antigüedad de entre 1 millón y 2 millones de años. La isla Robinson Crusoe, como parte del archipiélago Juan Fernández, es el primer parque nacional de Chile, declarado como tal por el Ministerio de Tierras y Colonización de Chile en 1935, y desde 1977 es también Reserva de la biósfera por declaración de la UNESCO.

Tipo de accesibilidad	Accesibilidad marítima y aérea para llegar a Isla Robinson Crusoe.
Infraestructura existente	Zonas camping y zonas de picnic.	
PROPUESTA DE SISTEMAS SANITARIOS SUSTENTABLES	Se propone batería de baños secos con desviación de orina mediante huincha transportadora inclinada de goma y mejoramiento de sistema de agua potable particular de fuente convencional (vertiente) para abastecer el lavado de manos.
