**PLAN DE INFRAESTRUCTURA  
Y USO TURÍSTICO  
EN ÁREAS PROTEGIDAS**

## PROYECTOS DE INSTALACIONES DE SISTEMAS SANITARIOS SUSTENTABLES PARA EL TURISMO

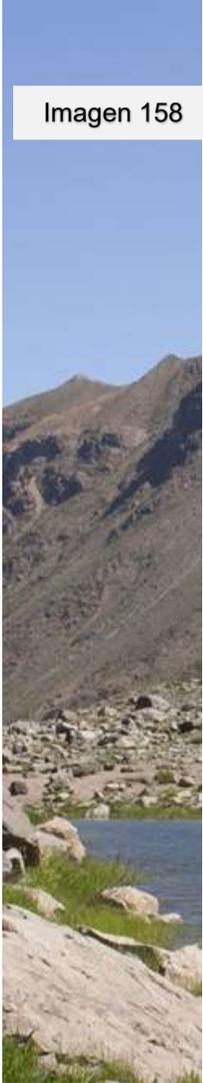
<p>Imagen 158</p>	Contexto General	Primera prioridad regional. Punto de mayor visitación del aspe. complejidades de accesibilidad y de abastecimiento eléctrico. Cae nieve y se produce congelamiento de cañerías. Se requiere baño seco.
	Características Generales	Clima de hielo con oscilación térmica diaria promedio que va de 10°C a 250°C entre diciembre y marzo. Las precipitaciones van de 1.200 a 2.000 mm, en forma de agua y nieve, concentrándose entre abril y septiembre. Cabe destacar que en invierno la nieve alcanza 2,8 mts, lo que impide, dadas las características de las construcciones, la estadía en ese periodo. La red hídrica que posee la cuenca es abundante. Saltos de agua y pequeños esteros fluyen desde ambos lados de las laderas para luego unirse al cauce principal del Estero Morales, que nace en las estribaciones de los cerros El Morado y San Francisco producto de los deshielos de las nieves. Llama la atención encontrar fuentes permanentes de aguas minerales (hierro-carbonatada), denominadas "Aguas Panimávidas". Finalmente merece ser destacada en el entorno la laguna Morales, localizada a 2.400 msnm. Antiguamente permanecía cubierta de hielo entre los meses de junio y octubre, actualmente está seca.

Observaciones	Recuerde que por la altura hay menos oxígeno.	
PROPUESTA DE SISTEMAS SANITARIOS SUSTENTABLES	Se propone baño seco con desviación de orina, a través de huincha transportadora inclinada de goma.

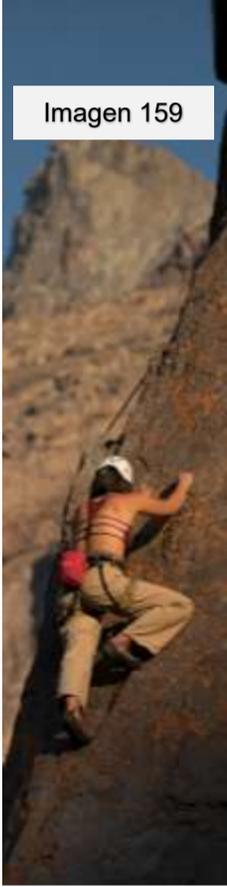
<p>Imagen 159</p>	Contexto General	Primera prioridad regional. punto de mayor visitación del aspe. Complejidades de accesibilidad y de abastecimiento eléctrico. Cae nieve y se produce congelamiento de cañerías. Se requiere baño seco.
	Características Generales	Clima de hielo con oscilación térmica diaria promedio que va de 10°C a 250°C entre diciembre y marzo. Las precipitaciones van de 1.200 a 2.000 mm, en forma de agua y nieve, concentrándose entre abril y septiembre. Cabe destacar que en invierno la nieve alcanza 2,8 mts, lo que impide, dadas las características de las construcciones, la estadía en ese periodo. La red hídrica que posee la cuenca es abundante. Saltos de agua y pequeños esteros fluyen desde ambos lados de las laderas para luego unirse al cauce principal del Estero Morales, que nace en las estribaciones de los cerros El Morado y San Francisco producto de los deshielos de las nieves. Llama la atención encontrar fuentes permanentes de aguas minerales (hierro-carbonatada), denominadas "Aguas Panimávidas". Finalmente merece ser destacada en el entorno la laguna Morales, localizada a 2.400 msnm. Antiguamente permanecía cubierta de hielo entre los meses de junio y octubre, actualmente está seca.

Observaciones	Recuerde que por la altura hay menos oxígeno.	
PROPUESTA DE SISTEMAS SANITARIOS SUSTENTABLES	Se propone baño seco con desviación de orina, a través de huincha transportadora inclinada de goma.

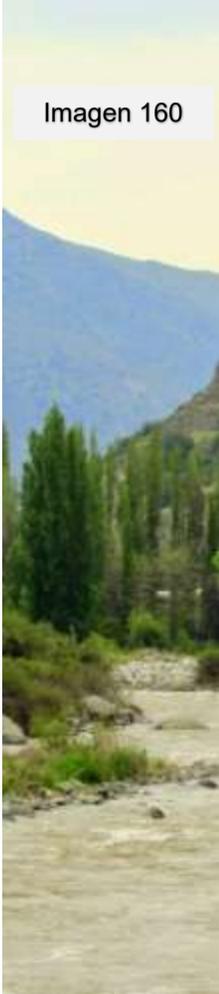
<p>Imagen 160</p>	Contexto General	Parque de alta visitación. Se necesita una gestión hídrica eficiente. Potencial para incorporar educación ambiental. Pendiente levantar mayores antecedentes de sectores puntuales con dificultad de abastecimiento.
	Características Generales	Las precipitaciones se producen durante los meses de invierno, y el período seco es prolongado. La cuenca cordillerana del río Clarillo presenta profundos valles y grandes alturas (2.500 m.s.n.m.) en los cordones oriental y occidental y en el espón enmarcado por los cajones de Los Cipreses y de Los Lunes (Cajón del Horno).
	Tipo Clima	Clima mediterráneo.
	Hidrografía y Topografía	Escasez hídrica y/o problemas de abastecimiento (no hay derechos de agua). Se construyó un pozo profundo para llegar a la parte más alta del parque.
	Tipos de actividades turísticas	<ul style="list-style-type: none"> <li>- Senderismo</li> <li>- Excursionismo</li> <li>- Observación de flora y fauna</li> <li>- Observación de recursos culturales</li> <li>- Observación de vistas panorámicas</li> <li>- Información y educación ambiental</li> </ul>

Tipo de accesibilidad	Accesibilidad vehicular. Parque Nacional inclusivo y accesible.
Infraestructura existente	Parque Nacional Río Clarillo cuenta con senderos, áreas de picnic para meriendas frías y centro de información ambiental. 4 sitios para personas en situación de discapacidad en Sector Los Quiyalles. No hay venta de víveres y productos al interior del parque.	
PROPUESTA DE SISTEMAS SANITARIOS SUSTENTABLES	Se propone baño seco con desviación de orina, a través de huincha transportadora inclinada de goma. Se propone humedal depurador como tratamiento secundario para prevenir la contaminación.

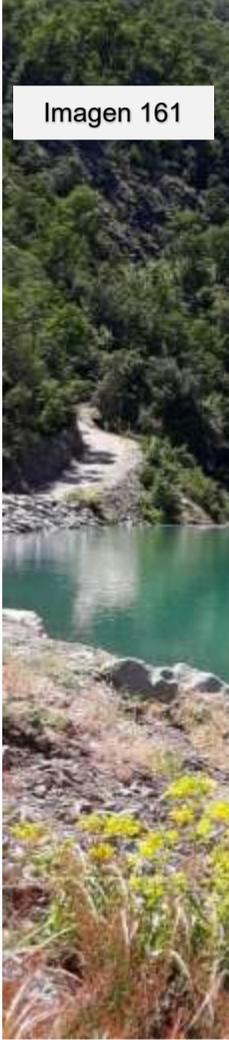
<p>Imagen 161</p>	Contexto General	No puede llegar un camión limpia fosas al sector. Las fosas colapsan y quedan enterradas.
	Características Generales	La característica más destacada de este tipo de clima es la existencia de una estación lluviosa y otra seca. Las temperaturas, si bien tienden a bajar por efecto de la latitud, dicha disminución es leve y es concurrente observar sectores con anomalías térmicas por influencia del relieve, enfáticamente por la Cordillera de la Costa. La temperatura media anual bordea los 14°C, mientras las precipitaciones varían por sobre los 735 mm., como promedio anual, aumentando en el sur. Las pendientes que caracterizan el relieve del área, en la mayoría de las ocasiones, superiores a los umbrales de estabilidad, así como una densa red de drenaje con quebradas muy inscritas que generan erosión activa, contemplan una vulnerabilidad ante eventos erosivos sobre un grueso manto de roca alterada. Los procesos de erosión lineal, en regueras y cárcavas incipientes se desarrollan actualmente en áreas carente de cobertura vegetal y terrenos que han sido repoblados.

Tipo de accesibilidad	Accesibilidad vehicular hasta la entrada de la Reserva Nacional
Infraestructura existente	Cuenta con guardería y servicios higiénicos. No cuenta con no tiene zona de camping ni lugares para merienda.	
PROPUESTA DE SISTEMAS SANITARIOS SUSTENTABLES	Se propone baño seco con desviación de orina, a través de huincha transportadora inclinada de goma. Se propone sistema Atrapaniebla para el abastecimiento de Agua Potable para el lavado de manos.

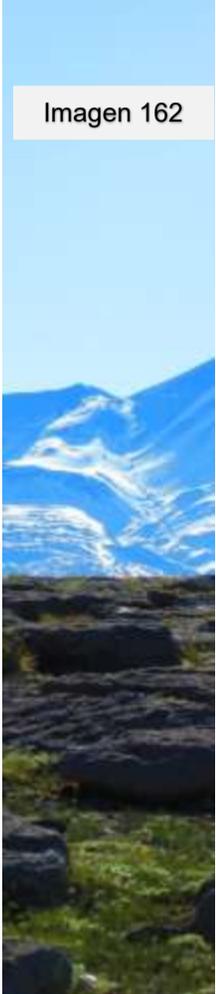
<p>Imagen 162</p>	Contexto General	Valle el Venado, hay servicios higiénicos convencionales. Los carpinteros, sembrado de fosas sépticas, se clausuró el sector de acampado.
	Características Generales	En este tipo de clima, debido a la mayor altitud se dan algunas características de clima de montaña, con presencia de nevadas frecuentes. En general, el área donde se ubica la Reserva corresponde a características de la Cordillera de Los Andes: altas cumbres, roqueríos y altitudes promedio de 2.500 m.s.n.m. También existen características de la precordillera, con altitudes más bajas y formadas por materiales de acarreo glacial y fluvial.
	Tipo Clima	Templado cálido con estación seca prolongada.
	Hidrografía y Topografía	Escasez hídrica y problemas de abastecimiento.
	Tipos de actividades turísticas	<ul style="list-style-type: none"> <li>- Senderismo</li> <li>- Excursionismo</li> <li>- Montañismo</li> <li>- Observación de flora y fauna</li> <li>- Observación de recursos culturales</li> <li>- Observación de vistas panorámicas</li> <li>- Información y educación ambiental</li> </ul>

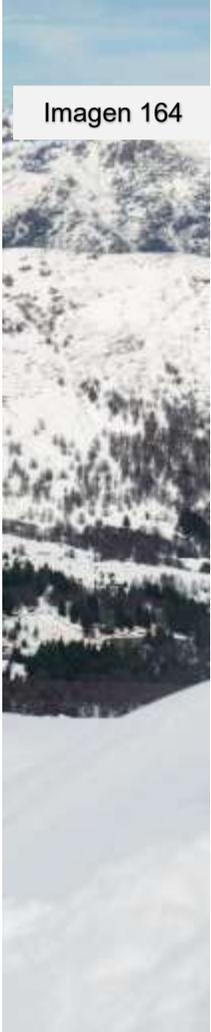
<p>Imagen 164</p>	Contexto General	Se identifica que hay pocos baños para la cantidad de visitantes que recibe la Reserva Nacional. En la administración de CONAF (actual Servicio de Biodiversidad y Áreas Protegidas (SBAP)), el espacio reducido y hay exceso de basura ya que los visitantes no siguen las instrucciones y normas de visitación. En los lugares de potencial turístico y donde hay agua, muchas veces está mala la barcaza.
	Características Generales	En la costa y en alturas existe un clima templado húmedo con precipitaciones que oscilan entre 1.200 mm y 2.000 mm al año, mientras que en el interior alcanzan 1.330 mm anuales. Hacia el interior el clima templado mediterráneo posee temperaturas más fluctuantes, donde las precipitaciones alcanzan entre 1.000 a 1.500 mm anuales con un período seco de cuatro meses. Este contraste es particularmente perceptible en el valle longitudinal, franja en la cual las temperaturas presentan un mayor contraste entre día y noche. Su distribución predomina sobre toda la zona intermedia, bordes orientales de la Cordillera de la Costa y los sectores más bajos de la precordillera. La convivencia de Ñuble con el dominio templado mediterráneo permite la observación de las especies más características de esta ecorregión.

Tipo de accesibilidad	Accesibilidad vehicular por camino principal, o por barcaza. Sectores aislados sin servicios sanitarios y con problemas de acceso debido a obras antiguas y acueductos.
	Infraestructura existente	La reserva cuenta con un camping en el sector del Trumao que tiene 9 sitios. Los sitios de camping están delimitados y cada uno tiene mesa y fogón (prohibido usar leña). Hay baños con ducha de agua fría. La infraestructura es insuficiente ya que se ha hecho pequeña considerando el aumento de visitación.
	Observaciones	Dado a las limitaciones del número de sitios de camping se recomienda previamente reserva en contacto a oficina provincial Ñuble.
PROPUESTA DE SISTEMAS SANITARIOS SUSTENTABLES	Se propone baño seco con desviación de orina, a través de huincha transportadora inclinada de goma.

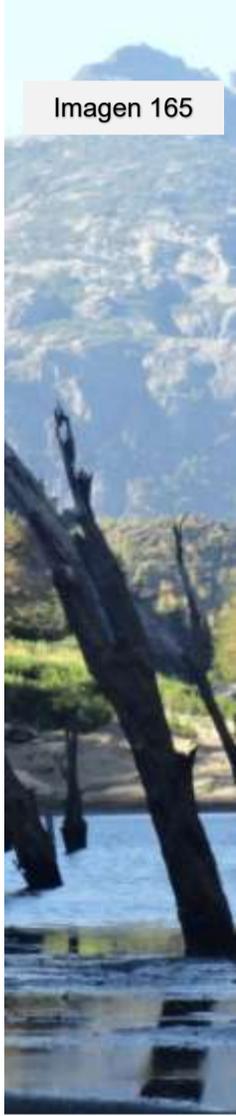
<p>Imagen 165</p>	Contexto General	Se identifica que hay pocos baños para la cantidad de visitantes que recibe la Reserva Nacional. En la administración de CONAF (actual Servicio de Biodiversidad y Áreas Protegidas (SBAP)), el espacio reducido y hay exceso de basura ya que los visitantes no siguen las instrucciones y normas de visitación. En los lugares de potencial turístico y donde hay agua, muchas veces está mala la barcaza.
	Características Generales	En la costa y en alturas existe un clima templado húmedo con precipitaciones que oscilan entre 1.200 mm y 2.000 mm al año, mientras que en el interior alcanzan 1.330 mm anuales. Hacia el interior el clima templado mediterráneo posee temperaturas más fluctuantes, donde las precipitaciones alcanzan entre 1.000 a 1.500 mm anuales con un período seco de cuatro meses. Este contraste es particularmente perceptible en el valle longitudinal, franja en la cual las temperaturas presentan un mayor contraste entre día y noche. Su distribución predomina sobre toda la zona intermedia, bordes orientales de la Cordillera de la Costa y los sectores más bajos de la precordillera. La convivencia de Ñuble con el dominio templado mediterráneo permite la observación de las especies más características de esta ecorregión.

Tipo de accesibilidad	Accesibilidad vehicular por camino principal, o por barcaza. Sectores aislados sin servicios sanitarios y con problemas de acceso debido a obras antiguas y acueductos.
Infraestructura existente	Este sector no tiene baños. No podría acceder un camión limpia fosas.	
PROPUESTA DE SISTEMAS SANITARIOS SUSTENTABLES	Se propone baño seco con desviación de orina, a través de huincha transportadora inclinada de goma.

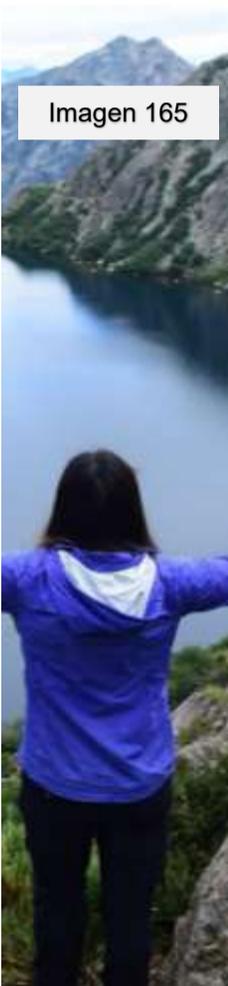
Contexto General	Muchas de las personas que acampan llegan a caballo, es un lugar al que llega gente local. Son sectores aislados donde no podría acceder un camión limpia fosas.
	Características Generales	En la costa y en alturas existe un clima templado húmedo con precipitaciones que oscilan entre 1.200 mm y 2.000 mm al año, mientras que en el interior alcanzan 1.330 mm anuales. Hacia el interior el clima templado mediterráneo posee temperaturas más fluctuantes, donde las precipitaciones alcanzan entre 1.000 a 1.500 mm anuales con un período seco de cuatro meses. Este contraste es particularmente perceptible en el valle longitudinal, franja en la cual las temperaturas presentan un mayor contraste entre día y noche. Su distribución predomina sobre toda la zona intermedia, bordes orientales de la Cordillera de la Costa y los sectores más bajos de la precordillera. La convivencia de Ñuble con el dominio templado mediterráneo permite la observación de las especies más características de esta ecorregión.

Tipo de accesibilidad	El acceso al parque es por un camino forestal maderero y luego una huella de tierra en mal estado, solo accesible para vehículos 4x4. No podría acceder un camión limpia fosas.
	Infraestructura existente	La reserva cuenta con una guardería ubicada en el sector llamado Santuario de la Naturaleza, a unos 9 km del después del desvío hacia el fundo Los Robles. Este sector dispone de un área de acampar y caseta sanitaria. El área de acampar está habilitada con 4 sitios para 6 personas cada uno.
Observaciones	Dado a las limitaciones del número de sitios de camping se recomienda previamente reserva en contacto a oficina provincial Ñuble.	
PROPUESTA DE SISTEMAS SANITARIOS SUSTENTABLES	Se propone baño seco con desviación de orina, a través de huincha transportadora inclinada de goma, para reemplazar casetas sanitarias.

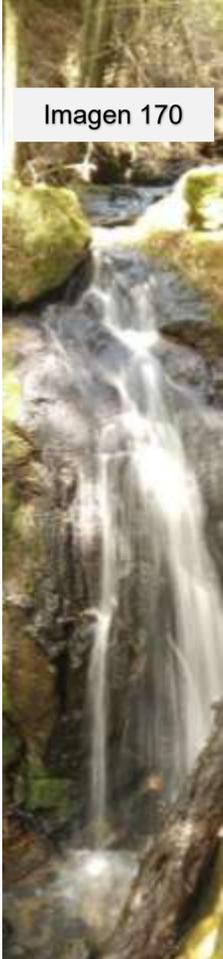
<p>Imagen 170</p>	Contexto General	Si bien no hay problemas de dotación de agua, se podría postular para cambio de infraestructura sanitaria.
	Características Generales	La característica más destacada de este tipo de clima es la existencia de una estación lluviosa y otra seca. Las temperaturas, si bien tienden a bajar por efecto de la latitud, dicha disminución es leve y es concurrente observar sectores con anomalías térmicas por influencia del relieve, enfáticamente por la Cordillera de la Costa. La temperatura media anual bordea los 14°C, mientras las precipitaciones varían por sobre los 735 mm., como promedio anual, aumentando en el sur. Las pendientes que caracterizan el relieve del área, en la mayoría de las ocasiones, superiores a los umbrales de estabilidad, así como una densa red de drenaje con quebradas muy inscritas que generan erosión activa, contemplan una vulnerabilidad ante eventos erosivos sobre un grueso manto de roca alterada. Los procesos de erosión lineal, en regueras y cárcavas incipientes se desarrollan actualmente en áreas carente de cobertura vegetal y terrenos que han sido repoblados.

Tipo de accesibilidad	Accesibilidad vehicular, con estacionamientos hasta la entrada del Parque.
Infraestructura existente	La infraestructura sanitaria que existe está en mal estado y con problemas de diseño, además ya cumplió con su vida útil. Existe una zona de merienda fría que se ubica al costado del estero Nonguén, allí se pueden utilizar los mesones para hacer colación o merienda. Existe una segunda zona de merienda fría en el sector "La Cascada", camino al sendero Lo Rojas. Los servicios higiénicos se encuentran a la entrada del Parque Nacional, a un costado de los estacionamientos. No hay señal celular ni energía eléctrica. Existen otros servicios fuera del PN tales como, restaurantes, spa, zoológico, almacenes y combustible. Hay estacionamientos en la entrada del Parque.	
PROPUESTA DE SISTEMAS SANITARIOS SUSTENTABLES	Se propone la reconversión de la batería de servicios higiénicos tradicionales a tecnología de baño seco con desviación de orina, a través de huincha transportadora inclinada de goma. Se deberá evaluar la factibilidad de la conversión en función de las alturas y detalles técnicos de las estructuras.

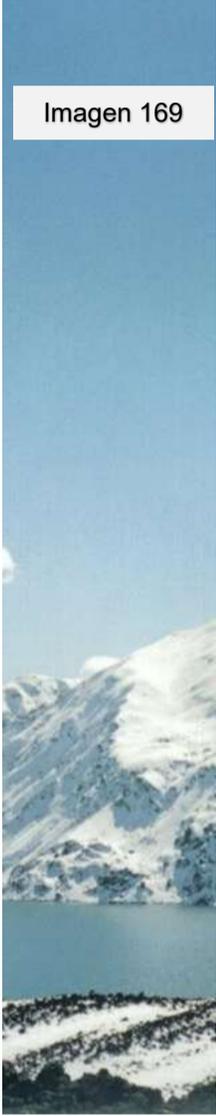
<p>Imagen 169</p>	Contexto General	Existe alta visitación turística y son 7 horas de trekking. Se requiere servicios higiénicos para los visitantes del sendero. No podría acceder un camión limpia fosas.
	Características Generales	En la costa el clima es templado cálido con presencia de precipitaciones durante el invierno y gran humedad atmosférica, mientras que en el interior existe mayor oscilación térmica entre el día y la noche. En altura predomina el clima frío. Los ríos Laja y Trubunleo son receptores del agua que abastece el principal complejo hidroeléctrico del país (centrales el Abanico, El Toro y Antuco). Geológicamente corresponde al Terciario (Mioceno). Se ubican en una pequeña franja litoral desde el río Itata al Biobío y en la provincia de Arauco.
	Tipo Clima	Templado cálido con lluvias invernales
	Hidrografía y Topografía	En verano se nota disminución de las fuentes de agua disponibles.

Tipo de accesibilidad	Sectores aislados sin servicios sanitarios y sin acceso a camiones limpia fosa. Sin accesibilidad vehicular.
	Infraestructura existente	El Parque Nacional Laguna del Laja cuenta con un mirador (apto para silla de ruedas), centro de información ambiental, zonas de pesca, miradores y campismo. A la unidad se puede acceder desde Los Ángeles; siendo los primeros 82 km pavimentados hasta Abanico y el resto de ripio transitable todo el año, teniendo la precaución de portar cadenas para nieve en la temporada invernal, para acceder a las canchas de esquí (Julio-Agosto).
Observaciones	Una de las cosas que más llama la atención de quienes visitan el parque son los vestigios que a simple vista se pueden apreciar de las violentas erupciones volcánicas ocurridas hace siglos. Antiguamente los pehuenches que habitaban la zona usaban el paso Antuco para traficar productos desde y hacia la pampa argentina.

PROPUESTA DE SISTEMAS SANITARIOS SUSTENTABLES	Se propone baño seco con desviación de orina, a través de huincha transportadora inclinada de goma.

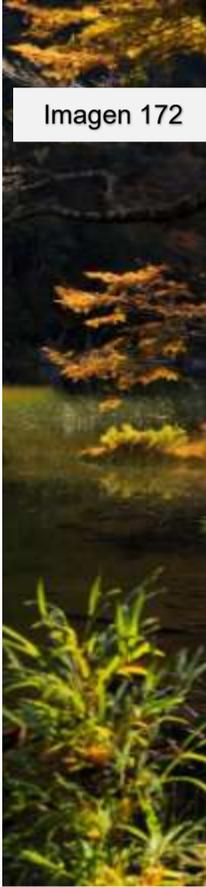
<p>Imagen 172</p>	Contexto General	El sendero tiene alta visitación turística y su recorrido es de mediano aliento. Demora 3 horas aprox. llegar al sendero y es un lugar de parada. No se contempla una solución para este sector en el actual proyecto de infraestructura en curso. no es posible el acceso de un camión limpia fosas al trayecto del sendero. Se requiere implementación de baño seco.
	Características Generales	En el Parque se encuentran dos tipos de clima templado cálido, con menos de cuatro meses secos, y un clima de hielo causado por la altura. El periodo de lluvia abarca entre mayo y septiembre, alcanzando los 2.045 mm al año. Se caracteriza por montañas, cerros abruptos y fuertes quebradas En el parque se puede encontrar con numerosas vertientes, esteros, lagunas y lagos.
	Tipo Clima	Templado cálido
	Hidrografía y Topografía	Escasez hídrica y/o problemas de abastecimiento. la mayoría de las tomas de agua son con vertiente o río y en los últimos años se han ido secado.

Tipo de accesibilidad	Sectores aislados sin servicios sanitarios y /o sin acceso a camiones limpia fosa.
	Infraestructura existente	Infraestructura sanitaria en mal estado o con problemas de diseño. El Parque Nacional cuenta con senderos, áreas de picnic, mirador y camping. Dentro de la unidad solo hay un lugar habilitado para acampar administrado por CONAF (actual Servicio de Biodiversidad y Áreas Protegidas (SBAP)) en el sector de Renahue, que no cuenta con baños habilitados. En la oficina administrativa de CONAF es posible encontrar baños y señal de celular.
Observaciones	De los múltiples esteros y ríos que se cruzan es posible abastecerse de agua para beber, pero siempre tener la precaución de portar por lo menos 1 litro por persona.	
PROPUESTA DE SISTEMAS SANITARIOS SUSTENTABLES	Se propone baño seco con desviación de orina, a través de huincha transportadora inclinada de goma.

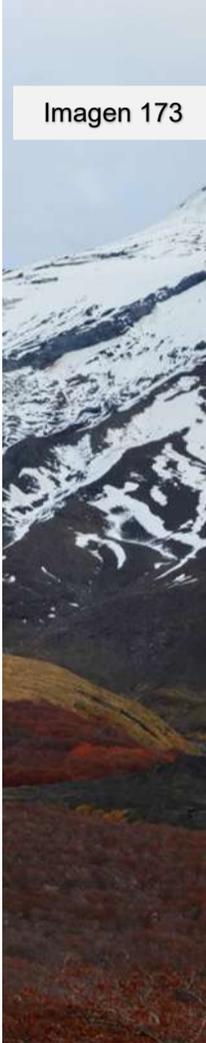
<p>Imagen 173</p>	Contexto General	No hay servicios higiénicos por ser un lugar lejano donde no hay agua durante todo el año. ascensión volcán demora 5 horas o más, y está a 2900 m.s.n.m. se requiere baño seco y evaluar una posible fuente de agua. Podría haber congelamiento de cañerías
	Características Generales	Las lluvias entre marzo y agosto varían entre los 2.500 y 3.500 mm. Los nevazones alcanzan 2 metros de altura. Entre enero y marzo, las temperaturas máximas alcanzan los 9°C y las máximas alcanzan entre los 20 y 25°C. La topografía es la típica de la cordillera andina, se caracteriza por altas cumbres y terrenos divididos por quebradas de pendientes abruptas. La red hídrica otorga gran belleza la Parque, pues existen vertientes, lagunas, esteros y ríos.
	Tipo Clima	Templado cálido
	Hidrografía y Topografía	Escasez hídrica y/o problemas de abastecimiento. la mayoría de las tomas de agua son con vertiente o río y en los últimos años se han secado.

Tipo de accesibilidad	Sectores aislados sin servicios higiénicos y/o sin acceso a camiones limpia fosa.
	Infraestructura existente	Infraestructura sanitaria en mal estado o con problemas de diseño. No hay otro tipo de infraestructura en la ruta. El Parque Nacional Villarrica cuenta con canchas de esquí, senderos, áreas de picnic, mirador, camping y arriendo de caballos. Además, puedes contactar a guías, operadores turísticos y transportes.
Observaciones	Aproximadamente desde octubre a mayo cuando la ruta está libre de nieve.	
PROPUESTA DE SISTEMAS SANITARIOS SUSTENTABLES	Se propone baño seco con desviación de orina, a través de huincha transportadora inclinada de goma.

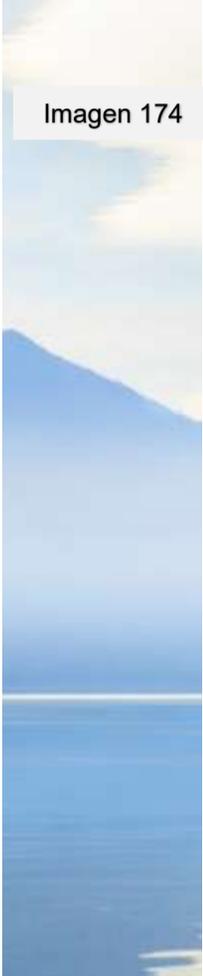
<p>Imagen 174</p>	Contexto General	Este sendero es de largo aliento con parada frecuente y pernoctación informal en una parte alta al lado de una laguna. Se considera necesario incluir baño seco y abastecimiento de agua.
	Características Generales	Las lluvias entre marzo y agosto varían entre los 2.500 y 3.500 mm. Los nevazones alcanzan 2 metros de altura. Entre enero y marzo, las temperaturas máximas alcanzan los 9°C y las máximas alcanzan entre los 20 y 25°C. La topografía es la típica de la cordillera andina, se caracteriza por altas cumbres y terrenos divididos por quebradas de pendientes abruptas. La red hídrica otorga gran belleza la Parque, pues existen vertientes, lagunas, esteros y ríos.
	Tipo Clima	Templado cálido
	Hidrografía y Topografía	Escasez hídrica y/o problemas de abastecimiento. la mayoría de las tomas de agua son con vertiente o río y en los últimos años se han secado.

Tipo de accesibilidad	Sectores aislados sin servicios sanitarios y/o sin acceso a camiones limpia fosa.
	Infraestructura existente	Infraestructura sanitaria en mal estado o con problemas de diseño. Junto al estacionamiento del fundo Porvenir hay un lugar de campamento con espacio para 3 a 4 carpas.
Observaciones	La época de visitación adecuada es aproximadamente entre octubre y mayo, cuando el camino vehicular es transitable. En invierno es habitual que el camino quede bloqueado por la nieve, lo que obliga a una aproximación muy larga.	
PROPUESTA DE SISTEMAS SANITARIOS SUSTENTABLES	Se propone baño seco con desviación de orina, a través de huincha transportadora inclinada de goma.

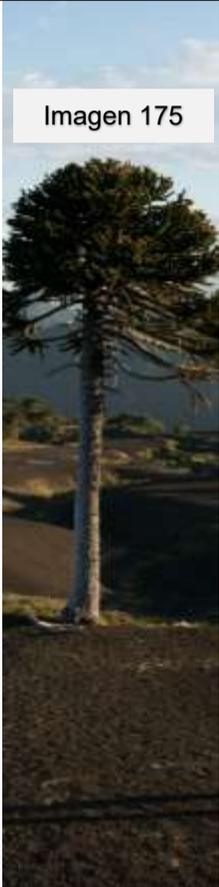
<p>Imagen 175</p>	Contexto General	Este sendero de ascensión recibe alto flujo de visitación turística. se puede llegar en autos pequeños por el estado de los puentes. En cuanto al sector laguna Cochor, en el segundo mirador, no hay infraestructura y tiene alta visitación en época de verano.
	Características Generales	Las lluvias entre marzo y agosto varían entre los 2.500 y 3.500 mm. Los nevazones alcanzan 2 metros de altura. Entre enero y marzo, las temperaturas máximas alcanzan los 9°C y las máximas alcanzan entre los 20 y 25°C. La topografía es la típica de la cordillera andina, se caracteriza por altas cumbres y terrenos divididos por quebradas de pendientes abruptas. La red hídrica otorga gran belleza la Parque, pues existen vertientes, lagunas, esteros y ríos.
	Tipo Clima	Templado cálido
	Hidrografía y Topografía	Escasez hídrica y/o problemas de abastecimiento.
	Tipos de actividades turísticas	<ul style="list-style-type: none"> <li>- Senderismo</li> <li>- Excursionismo</li> <li>- Montañismo</li> <li>- Observación de flora y fauna</li> <li>- Observación de vistas panorámicas</li> <li>- Observación de recursos culturales</li> <li>- Información y educación ambiental</li> </ul>

Tipo de accesibilidad	Accesibilidad vehicular sólo para vehículos pequeños, por el estado de los puentes. Hay sectores aislados, a los que no llegan camiones limpia fosa.
	Infraestructura existente	Escasez de servicios higiénicos, y baños en mal estado. No se identifica mayor información de servicios turísticos.
Observaciones	Llevar suficiente agua. La que se encuentra en la ruta normalmente no es bebestible porque viene muy cargada de sedimentos minerales.	
PROPUESTA DE SISTEMAS SANITARIOS SUSTENTABLES	Se propone baño seco con desviación de orina, a través de huincha transportadora inclinada de goma.

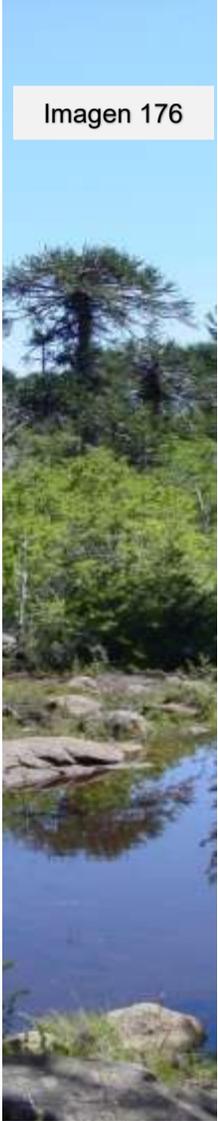
<p>Imagen 176</p>

Contexto General	Los baños de este sendero se financiaron por el Programa de Mejoramiento Urbano de SUBDERE, pero el presupuesto era bajo para el diseño y su implementación, por lo que quedó la implementación en obra gruesa, por otra parte, la bomba no fue bien prescrita y la profundidad del pozo queda corta. En verano días nublados hay 2 o 3 y hay muchos visitantes que usan aprox. 50 litros de agua diarios, por eso creen que no se puede implementar captación de agua lluvia. Por la alta visitación y demanda hídrica de los servicios higiénicos implementados, existen dudas respecto a la factibilidad de implementación de cosecha de lluvia.
	Características Generales	Su clima templado cálido tiene 6 meses lluviosos. El verano es seco y caluroso, la temperatura media anual es de 13°C. Hay nevazones entre junio y septiembre. En su topografía destacan 3 cerros: Piedra El Águila (1.460 m.s.n.m.), hay (1.450 m.s.n.m.) y Alto Nahuelbuta (1.530 m.s.n.m.). Los cursos de agua más importantes son el río Picoiquén y los esteros Coimallín, Pehuenco y Cabreria.

Tipo de accesibilidad	Accesibilidad vehicular hasta la entrada del Parque.
Infraestructura existente	El Parque Nacional Nahuelbuta cuenta con zona de camping, senderos y centro de información. Infraestructura sanitaria en mal estado o con problemas de diseño.	
PROPUESTA DE SISTEMAS SANITARIOS SUSTENTABLES	Se propone la reconversión de la batería de servicios higiénicos tradicionales a tecnología de baño seco con desviación de orina, a través de huincha transportadora inclinada de goma. Se deberá evaluar la factibilidad de la conversión en función de las alturas y detalles técnicos de las estructuras preexistentes.

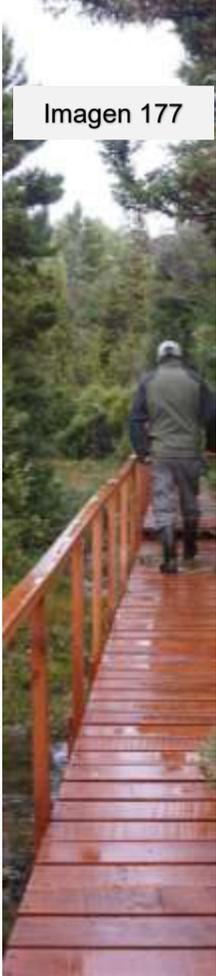
<p>Imagen 177</p>	Contexto General	Es el sector donde se encuentra el famoso Alerce Milenario. En este sector el agua es muy escasa, y el abastecimiento es insuficiente tanto para guardaparques como para visitantes. Además, por estar en la cota más alta (900 m.s.n.m. aprox.) no se puede conducir agua por gravedad. Existe un pozo, de donde se extrae el agua. No hay energía eléctrica, sólo solar. Adicionalmente, el terreno de uso público es estrecho, y todas las instalaciones están bastante cerca. Existe preocupación por la distancia entre la red de drenaje del alcantarillado, y el pozo de agua que abastece la infraestructura.
	Características Generales	Con un clima templado lluvioso, los meses de otoño e invierno las temperaturas son bajas y las lluvias son bastantes, en especial en esta zona. El entorno está conformado por una amplia extensión de bosque nativo, donde es posible apreciar además de majestuosos ejemplares de alerces, otros tipos de especies características de la llamada "selva valdiviana" como coihues, lengas, mañíos y arrayanes. Dentro de la fauna que habita esta zona sobresale el pudú y el puma.

Tipo Clima	Templado Lluvioso.
	Hidrografía y Topografía	Pendientes pronunciadas. Hay muy pocas fuentes de agua disponibles. Escasez Hídrica.
	Tipos de actividades turísticas	<ul style="list-style-type: none"> <li>- Senderismo</li> <li>- Observación de flora y fauna</li> <li>- Observación de recursos naturales y culturales</li> <li>- Observación de vistas panorámicas</li> <li>- Información y educación ambiental</li> </ul>
	Visitación turística del Parque Nacional	Durante el año 2018, el parque registró un total de 4.858 turistas registrados por CONAF (actual Servicio de Biodiversidad y Áreas Protegidas (SBAP)), de los cuales el 97% corresponden a chilenos y el 3% a extranjeros. Se puede especificar que el 4% son adultos mayores, el 70% son adultos y el 26% menores de edad. La visitación registrada puede ser menor a la real.
	Ámbito cultural y antropológico	En este parque nacional se encuentra un milenario ejemplar de más de 3500 años que le da origen a su nombre. El alerce es un árbol siempre verde que puede alcanzar una altura de 45m. Su distribución dentro de Chile se presenta entre las regiones de Los Ríos y Los Lagos, y en menor proporción hacia Argentina. Su madera, al poseer una excelente resistencia a los climas húmedos del sur de Chile y al presentar un hermoso vetado ha sido utilizada en trabajos de carpintería por siglos, lo que llevó a su sobre explotación en años pasados. Lo anterior ha llevado a que en Chile sea considerada como vulnerable en su estado de conservación, y declarada "Monumento Natural" desde 1976, siendo prohibida su tala y comercialización.

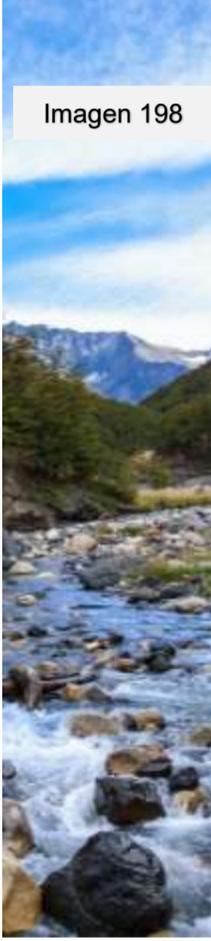
ÁREA PROTEGIDA	Parque Nacional Torres del Paine	REGIÓN	Región de Magallanes y de la Antártica Chilena	SECTOR	Refugio Chileno
-------------------	-------------------------------------	--------	---	--------	-----------------

Tipo de accesibilidad	Accesibilidad vehicular parcial. Sectores aislados sin servicios higiénicos y sin acceso a camiones limpia fosa.
	Infraestructura existente	En esta unidad es posible realiza actividades de campismo/infraestructura sanitaria en mal estado, con problemas de diseño o insuficiente.
PROPUESTA DE SISTEMAS SANITARIOS SUSTENTABLES	Se propone batería de baño seco (alta visitación) con desviación de orina, a través de huincha transportadora inclinada de goma.

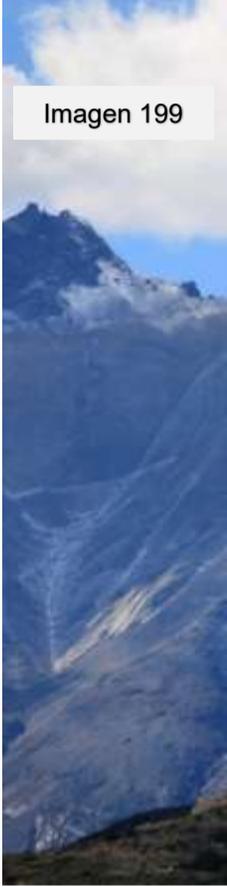
ÁREA PROTEGIDA	Parque Nacional Torres del Paine	REGIÓN	Región de Magallanes y de la Antártica Chilena	SECTOR	Campamento Italiano
-------------------	-------------------------------------	--------	---	--------	---------------------

Tipo de accesibilidad	Accesibilidad vehicular parcial. Sectores aislados sin servicios higiénicos y sin acceso a camiones limpia fosa.
Infraestructura existente	En esta unidad es posible realiza actividades de campismo/infraestructura sanitaria en mal estado, con problemas de diseño o insuficiente.	
PROPUESTA DE SISTEMAS SANITARIOS SUSTENTABLES	Se propone batería de baño seco (alta visitación) con desviación de orina, a través de huincha transportadora inclinada de goma.

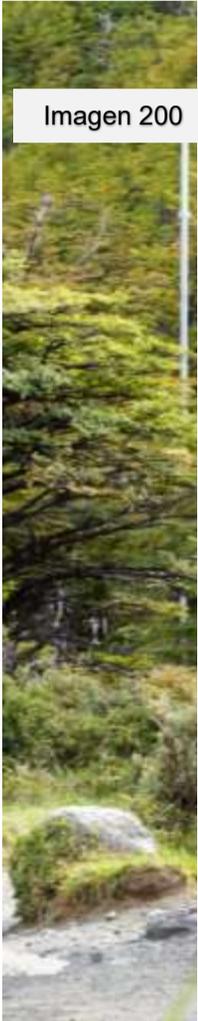
ÁREA PROTEGIDA	Parque Nacional Torres del Paine	REGIÓN	Región de Magallanes y de la Antártica Chilena	SECTOR	El Coirón
----------------	----------------------------------	--------	--	--------	-----------

Tipo de accesibilidad	Accesibilidad vehicular parcial. Sectores aislados sin servicios higiénicos y sin acceso a camiones limpia fosa.
	Infraestructura existente	En esta unidad es posible realiza actividades de campismo/infraestructura sanitaria en mal estado, con problemas de diseño o insuficiente.
PROPUESTA DE SISTEMAS SANITARIOS SUSTENTABLES	Se propone batería de baño seco (alta visitación) con desviación de orina, a través de huincha transportadora inclinada de goma.

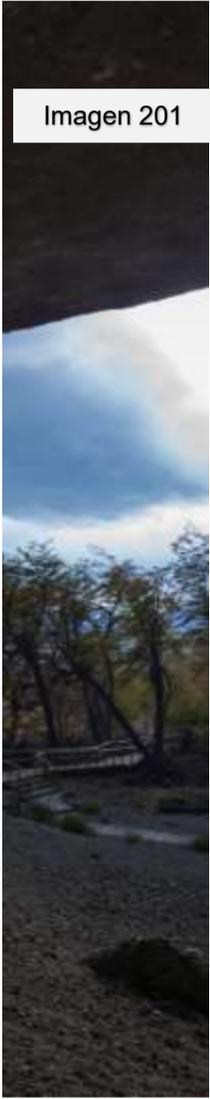
ÁREA PROTEGIDA	Monumento Natural Cuevas del Milodón	REGIÓN	Región de Magallanes y de la Antártica Chilena	SECTOR	Sendero a Cueva Mediana y Chica
-------------------	---	--------	---	--------	------------------------------------

Tipo de accesibilidad	Accesibilidad vehicular solo por camino principal al interior del Monumento Natural. Sectores aislados sin servicios higiénicos y sin acceso a camiones limpia fosa.
Infraestructura existente	Infraestructura sanitaria en mal estado o con problemas de diseño. La Reserva Nacional cuenta con senderos habilitados, baño, estacionamientos y zonas de merienda. No hay servicios de alimentación ni alojamiento al interior de la reserva.	
PROPUESTA DE SISTEMAS SANITARIOS SUSTENTABLES	Se propone batería de baño seco (alta visitación) con desviación de orina, a través de huincha transportadora inclinada de goma.

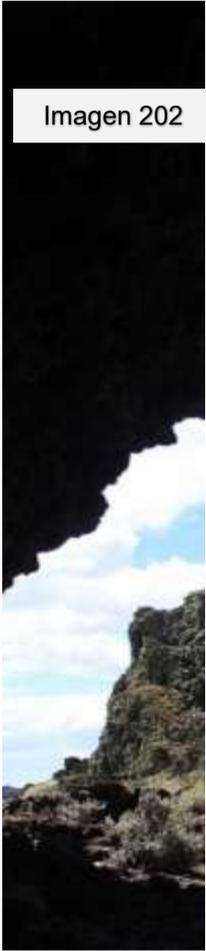
ÁREA PROTEGIDA	Parque Nacional Pali Aike	REGIÓN	Región de Magallanes y de la Antártica Chilena	SECTOR	Merienda
-------------------	------------------------------	--------	---	--------	----------

Tipo de accesibilidad	Accesibilidad vehicular solo por camino principal. sectores aislados sin servicios sanitarios y sin acceso a camiones limpia fosa.
	Infraestructura existente	Infraestructura sanitaria en mal estado o con problemas de diseño. El Parque Nacional cuenta con senderos para realizar caminatas, áreas de merienda o descanso para detenerse momentáneamente (dentro del Parque no se permite acampar), Centro de Información y baños públicos.
	Observaciones	Primavera y verano son las estaciones de menores precipitaciones para visitar el Parque, aunque con mayor intensidad de vientos. Aunque es una zona con bastante viento, aunque las temperaturas promedias en verano son cercanas a los 10 grados.
PROPUESTA DE SISTEMAS SANITARIOS SUSTENTABLES	Se propone baño seco con desviación de orina, a través de huincha transportadora inclinada de goma. Se propone sistema de cosecha de lluvia o alternativamente condensador de humedad del aire para abastecimiento básico de zona extrema (sólo lavado de manos o abastecimiento de guardaparques).

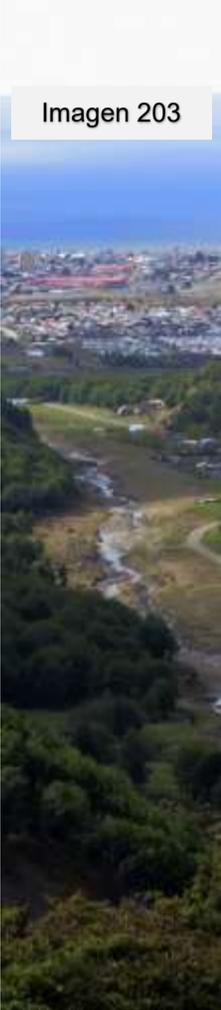
ÁREA PROTEGIDA	Reserva Nacional Magallanes	REGIÓN	Región de Magallanes y de la Antártica Chilena	SECTOR	Circuito Las Lengas
-------------------	--------------------------------	--------	---	--------	---------------------

Tipo de accesibilidad	Accesibilidad vehicular solo por camino principal al interior de la Reserva. sectores aislados sin servicios higiénicos y sin acceso a camiones limpia fosa.
	Infraestructura existente	Infraestructura sanitaria en mal estado o con problemas de diseño. La Reserva Nacional cuenta con senderos habilitados, baño, estacionamientos y zonas de merienda. No hay servicios de alimentación ni alojamiento al interior de la reserva.
	Observaciones	Todos estos terrenos forman parte hoy de la Reserva Nacional Magallanes, creada por Decreto Supremo en el año 1932, con el objetivo de proteger la cuenca de la laguna Lynch, la que es la principal abastecedora de agua de la ciudad.
PROPUESTA DE SISTEMAS SANITARIOS SUSTENTABLES	Se propone baño seco con desviación de orina, a través de huincha transportadora inclinada de goma. Se propone sistema de cosecha de lluvia o alternativamente condensador de humedad del aire para abastecimiento básico de zona extrema (sólo lavado de manos o abastecimiento de guardaparques).

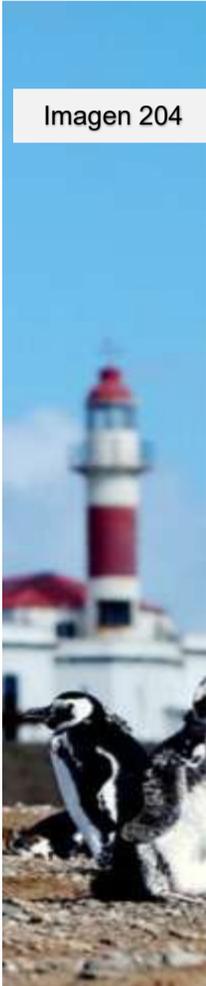
ÁREA PROTEGIDA	Monumento Natural Los Pingüinos	REGIÓN	Región de Magallanes y de la Antártica Chilena	SECTOR	Faro Isla Magdalena
-------------------	------------------------------------	--------	---	--------	---------------------

Tipo de accesibilidad	Accesibilidad vehicular solo por camino principal. sectores aislados sin servicios higiénicos y sin acceso a camiones limpia fosa.
	Infraestructura existente	Infraestructura sanitaria en mal estado o con problemas de diseño. La Unidad cuenta con presencia permanente de guardaparques, una sala de informaciones y museografía, habilitada en una casa faro declarada Monumento Nacional por su antigua data, baños públicos y un sendero que permite apreciar de cerca a estas aves.
Observaciones	Alta visitación turística extranjera al MN.	
PROPUESTA DE SISTEMAS SANITARIOS SUSTENTABLES	Se propone baño seco con desviación de orina, a través de huincha transportadora inclinada de goma. Se propone sistema de cosecha de lluvia o alternativamente condensador de humedad del aire para abastecimiento básico de zona extrema (sólo lavado de manos o abastecimiento de guardaparques).

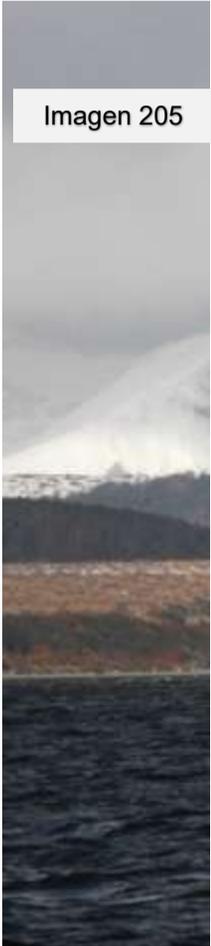
ÁREA PROTEGIDA	Reserva Nacional Laguna Parrillar	REGIÓN	Región de Magallanes y de la Antártica Chilena	SECTOR	
-------------------	--------------------------------------	--------	---	--------	--
