**PLAN DE INFRAESTRUCTURA  
Y USO TURÍSTICO  
EN ÁREAS PROTEGIDAS**

# RESUMEN EJECUTIVO

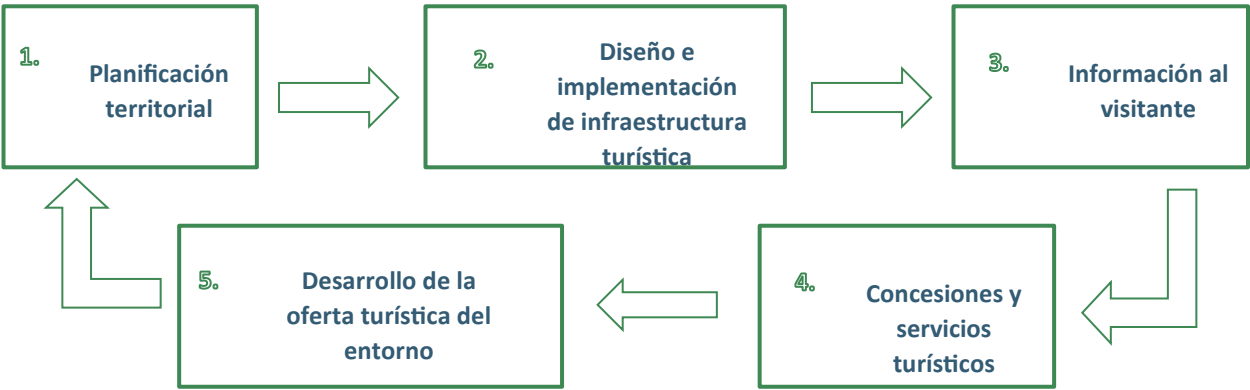
Para la efectiva protección y administración medioambiental de las Áreas Protegidas (AP) se toma en consideración un esquema de trabajo a mediano y largo plazo consistente en acciones que en su conjunto conforman el proceso de Puesta en Valor de las AP. El proceso de sintetiza en el siguiente esquema:

Cada acción se contiene en uno de los cinco pasos del esquema del proceso de Puesta en Valor.

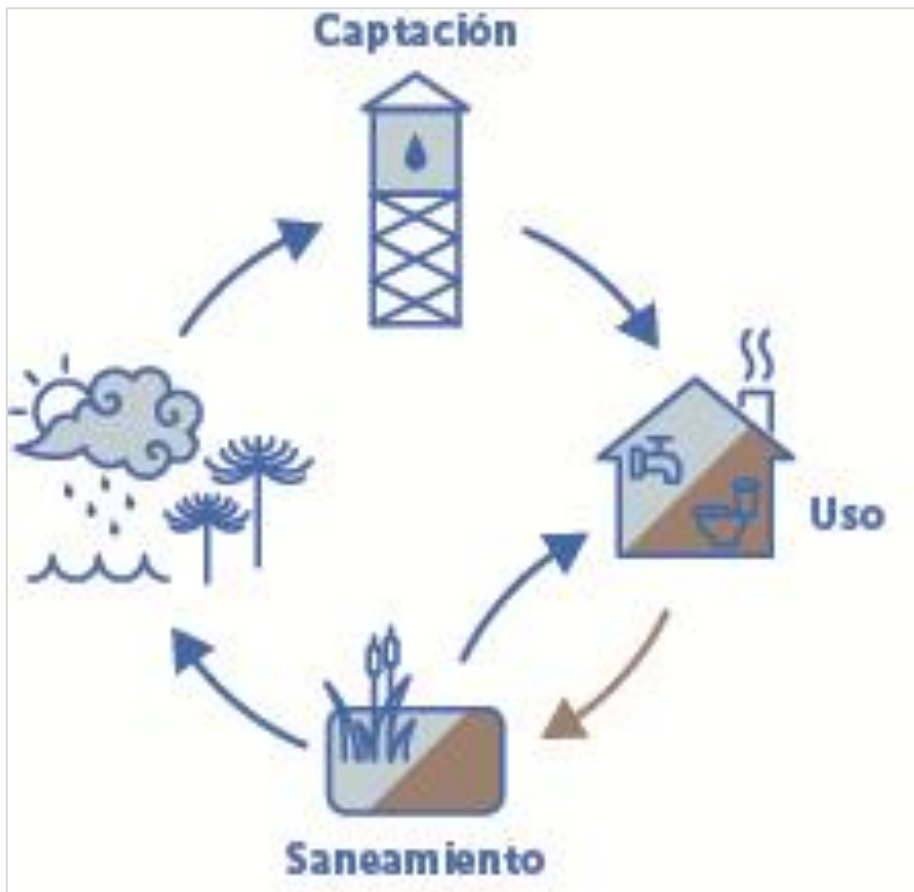
Las fases del ciclo sanitario de estos sistemas constan de tres: Captación del agua, uso del agua, y el saneamiento de aguas servidas.

1. **Captación del agua:** Son sistemas alternativos a los convencionales tales como pozos y bocatomas de agua proveniente de vertientes. Son desarrollados en base a sistemas y tecnologías de abastecimiento de agua desde distintas fuentes presentes en nuestro entorno y disponibles como la lluvia y la niebla.

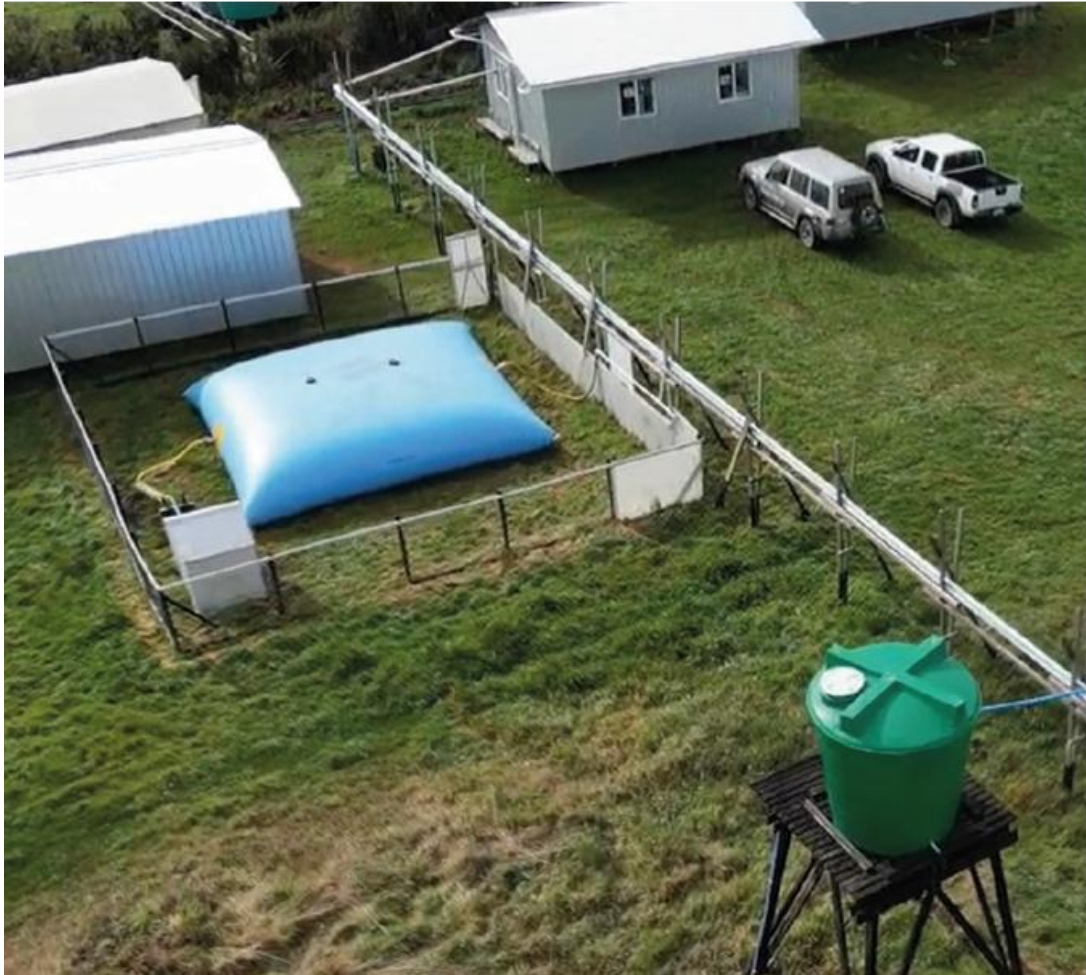
**Atrapanieblas:** Son estructuras que se instalan en determinadas zonas costeras, con el objetivo de captar las partículas de agua que posee la niebla o camanchaca. El agua cosechada es almacenada para su uso posterior.

- Recambio de bastidores con malla Raschel, si se rompen por la fuerza del viento.
- Reposición de pastillas de cloro para el clorador (o mantención de sistemas alternativos de desinfección)
