MODELO DE ACCESIBILIDAD PARA PERSONAS CON DISCAPACIDAD MOTRIZ A LOS SERVICIOS DE ECOTURISMO Y EDUCACIÓN AMBIENTAL EN LAS ÁREAS SILVESTRES PROTEGIDAS DEL ESTADO.

AUTOR: ANDREA GOMEZ GONZALEZ, ADMINISTRADOR EN ECOTURISMO,
UNIVERSIDAD ANDRES BELLO.

Santiago, Enero 2011

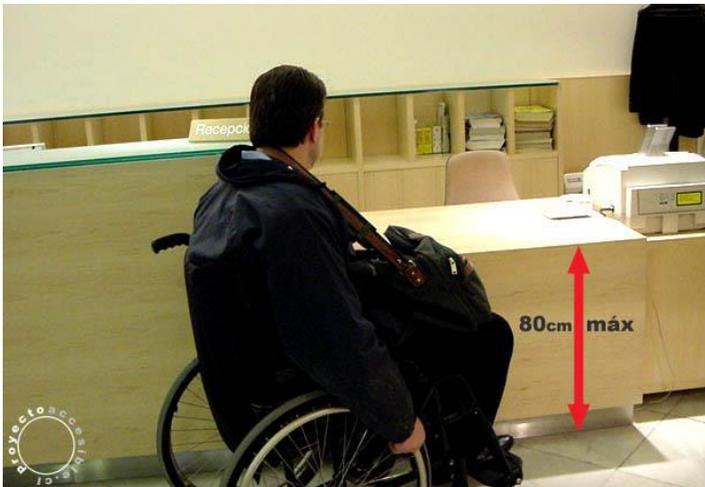
Altura máxima de mesón de recepción. Andrea Boudeguer Simonetti.

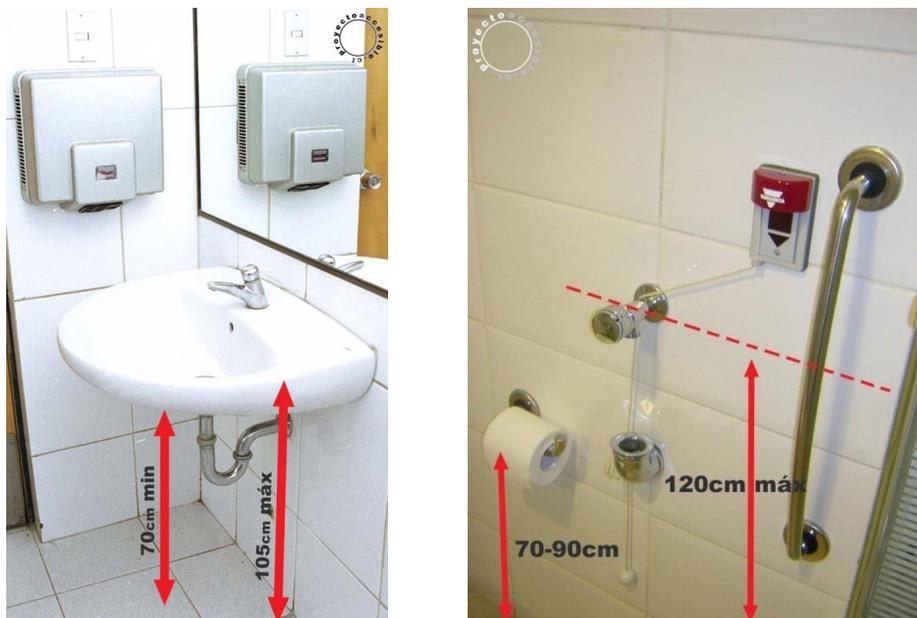
Medidas de lavamanos y accesorios de baño. Manual de Accesibilidad para personas con discapacidad en áreas silvestres protegidas del Estado.

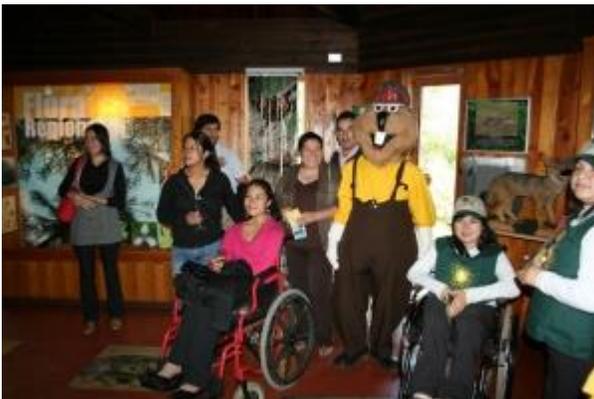
El sendero concluye al llegar al Centro de Información Natural y a los servicios higiénicos, ambos también accesibles.

Centro de Informaciones Ambientales. Cerro Ñielol.

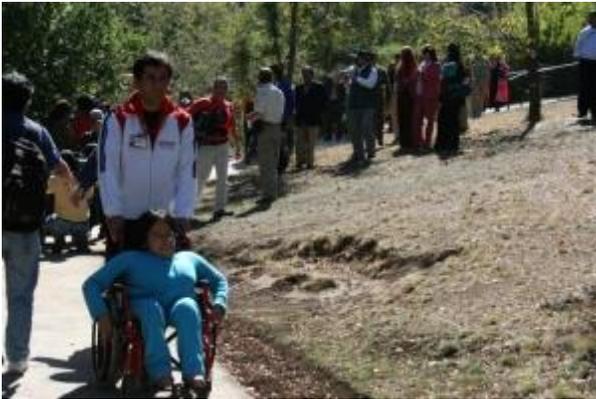
Parte del sendero accesible. Cerro Ñielol.

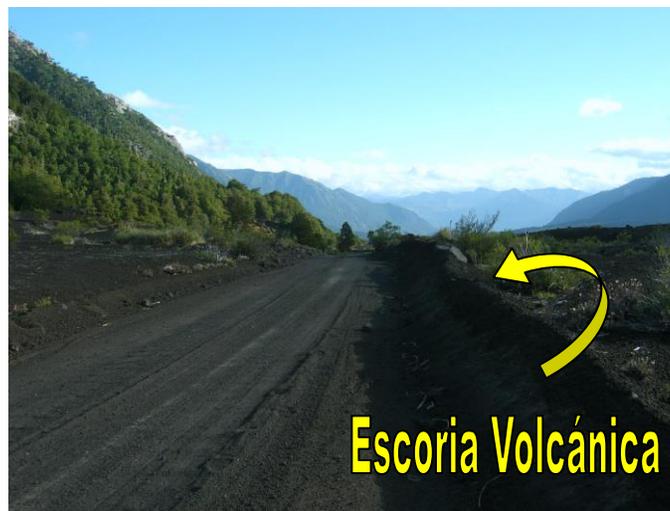
El estado actual del camino es bastante bueno considerando que este se encuentra ubicado en un ambiente típico de montaña. Por ambas entradas, en un comienzo el camino es de ripio, y a medida que se interioriza se percibe una combinación entre arena compacta y ripio, lo cual permite el paso de buses pequeños y vehículos con y sin tracción. Una vez en el kilómetro 18 por Triful Triful y kilómetro 25 por Captrén, podemos encontrar escoria volcánica compacta, la cual es producto de las sucesivas erupciones del imponente Volcán Llaima ubicado en la misma zona.

Camino principal, Sector Laguna Verde. Andrea Gómez González 2009

La mantención de la red vial, según Norberto Arias, administrador de la Unidad, se efectúa por lo menos semanalmente, por la presencia de dos factores determinantes: el factor clima; el cual se caracteriza por ser bastante húmedo y lluvioso, y la constante presión vehicular en los suelos; la cual aumenta en los meses de temporada alta, acentuando los eventos del camino.

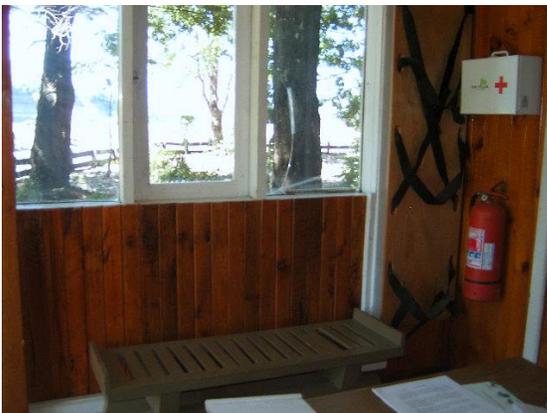
Se observan barreras arquitectónicas tales como; dos escalones de madera (cada uno de 20cm de alto), angostura de la puerta de entrada y un espacio interior reducido para la movilidad de una silla de ruedas.

Espacio reducido, Caseta de Información Captrén. Andrea Gómez González 2009.

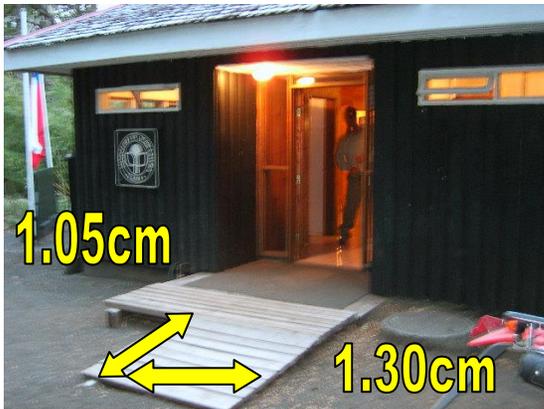
Se sitúa en el camino principal del Parque Nacional, a 800m. del Lago Conguillío y corresponde a una amplia construcción de madera. En cuanto a la accesibilidad, la puerta de entrada mide 93cm. de ancho y, como se observa en la siguiente fotografía, existe una rampa la cual facilita el paso de los usuarios en silla de ruedas.

Rampa de acceso, Centro de Informaciones Ambientales. Andrea Gómez González 2009.

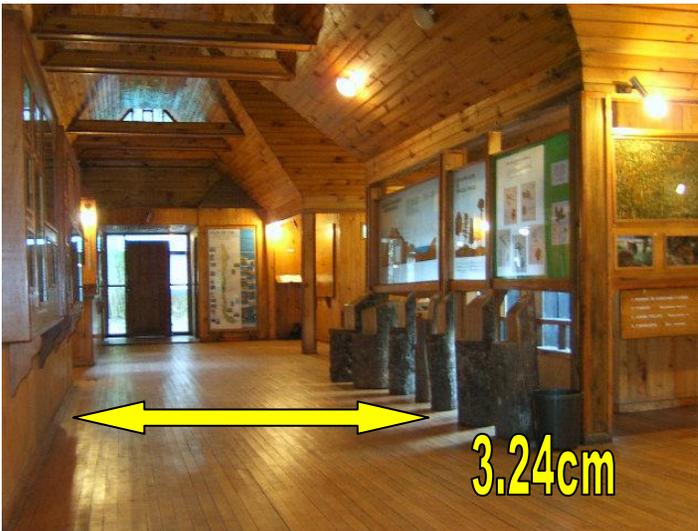
Medida angostura pasillo, Centro de Informaciones Ambientales. Andrea Gómez González 2009.

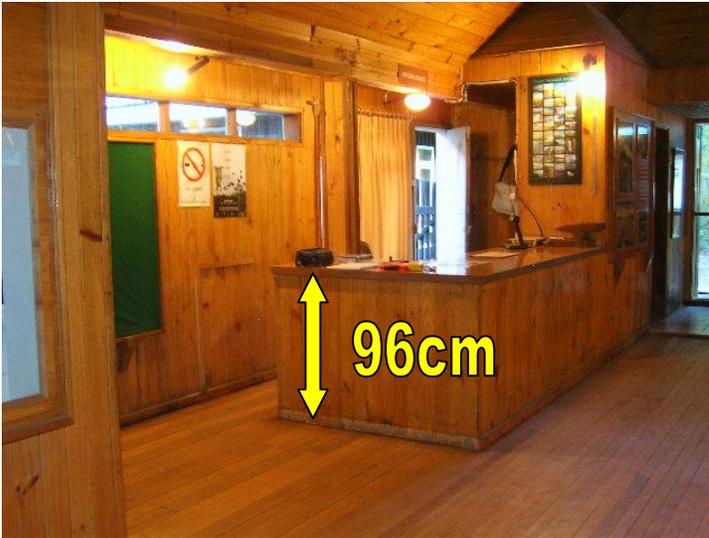
- El mesón del interior del Centro de informaciones ambientales es muy alto, lo cual impide la visibilidad de una persona en silla de ruedas.
- Presencia de fogón con escalones a su alrededor.

Medida altura mesón, Centro de Informaciones Ambientales. Andrea Gómez González 2009.

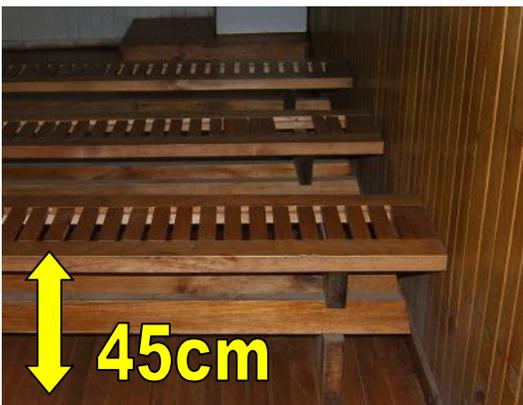
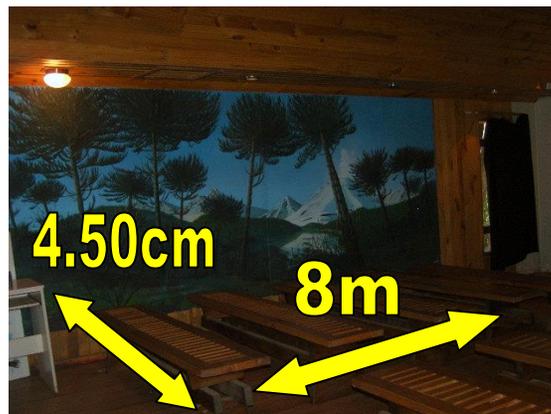
Medida de bancos y Sala de Proyecciones. Andrea Gómez González 2009.

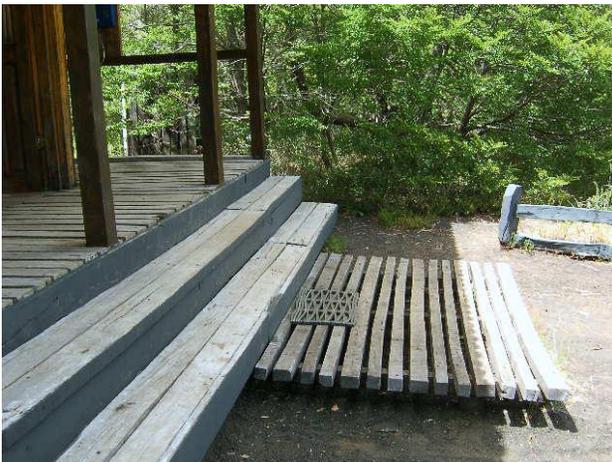
Como es posible observar en la siguiente fotografía, la accesibilidad a la infraestructura se encuentra interrumpida notoriamente por la altura en que fue construida, donde los turistas para ingresar, se ven obligados a subir una plataforma de madera y luego tres escalones, los cuales impiden y hacen peligrosa la entrada de las personas sobre todo para quienes poseen una discapacidad física.

Barreras Arquitectónicas. Administración General. Andrea Gómez González 2009.

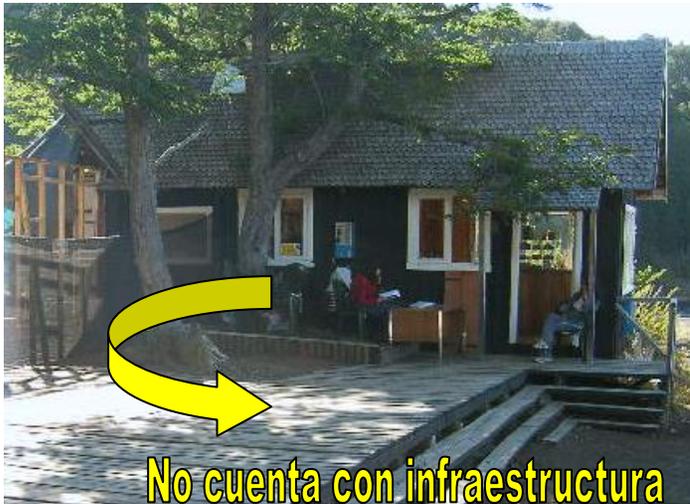
En el momento de la investigación, la administración de los sitios de camping y de las cabañas se encuentra atendiendo público al aire libre, es decir, no cuenta con infraestructura turística ni con algún medio de resguardo para evadir las condiciones climáticas, como el sol, la lluvia y las heladas (características del ambiente). Sólo se observa un mesón con escasa información de los servicios y precios de los alojamientos, y al igual que la Administración General del Parque, un par de barreras arquitectónicas como escalones y piso de madera.

Cabe destacar, que este servicio del parque esta a cargo de una concesión privada y no por parte de los guardaparques de la Unidad, sin embargo, el estar atendiendo a los turistas bajo estas condiciones mínimas de seguridad, constituye un riesgo para cualquier persona, con o sin impedimentos físicos, niños, tercera edad y/o mujeres embarazadas.

Administración del alojamiento del parque. Andrea Gómez González 2009.

Con respecto a lo anterior, el Manual de Accesibilidad para personas con discapacidad en áreas silvestres del Estado, hace referencia a la importancia de contar con infraestructura adecuada para la protección de los visitantes.

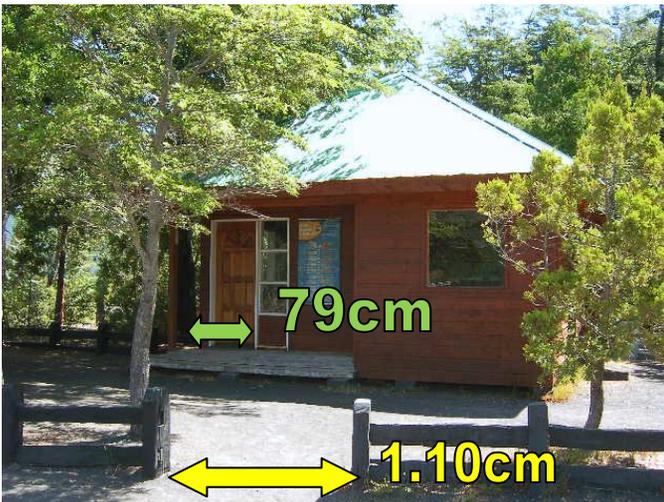
En términos de accesibilidad, la caseta de informaciones no se encuentra apta para el ingreso de personas con movilidad reducida. En las fotografías de a continuación, se puede observar la angostura de los accesos y la presencia de escalones para ingresar al inmueble.

Medidas del acceso a la Caseta de Informaciones, Sector Triful triful. Andrea Gómez González 2009

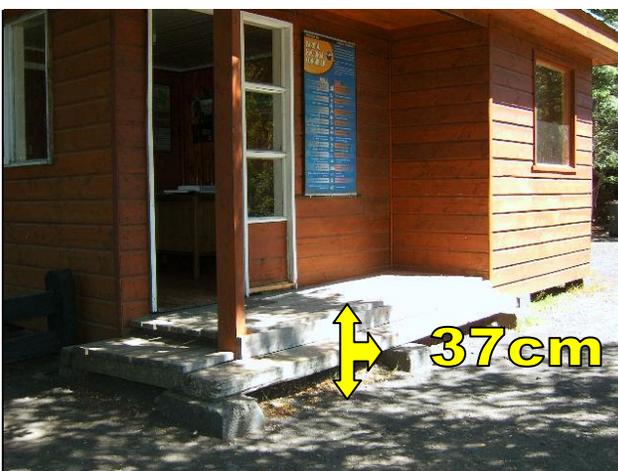
Medida altura escalones, Caseta de informaciones, Sector Triful triful. Andrea Gómez González 2009.

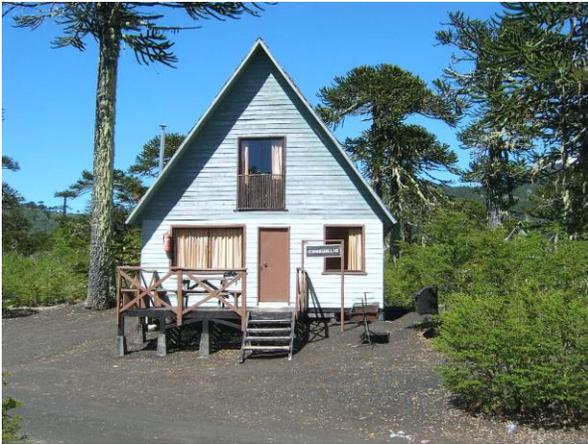
Fachada Cabaña grande “Conguillio”. Andrea Gómez González 2009

Las cabañas fueron construidas alrededor de un bosque de araucarias, por lo cual es común encontrar en los estacionamientos de vehículos o al frente de los accesos principales un tronco de árbol irrumpiendo el paso. Cabe destacar también, que estas construcciones fueron edificadas hace 12 años aproximadamente y desde ese momento, jamás han sido reparadas debidamente en lo que respecta al deterioro causado por el uso de los visitantes, como tampoco por la constante presión climática de los meses invernales. En otras palabras, se encuentran en estado de abandono.

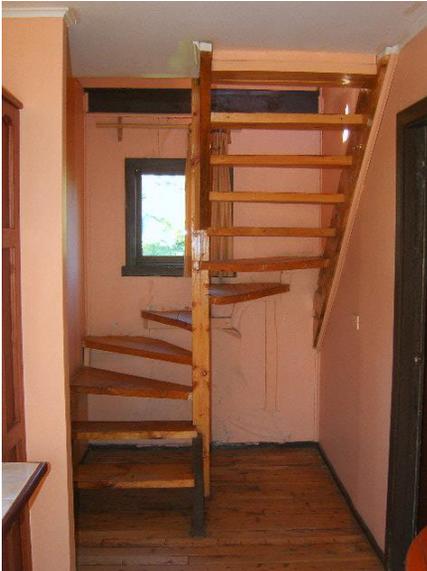
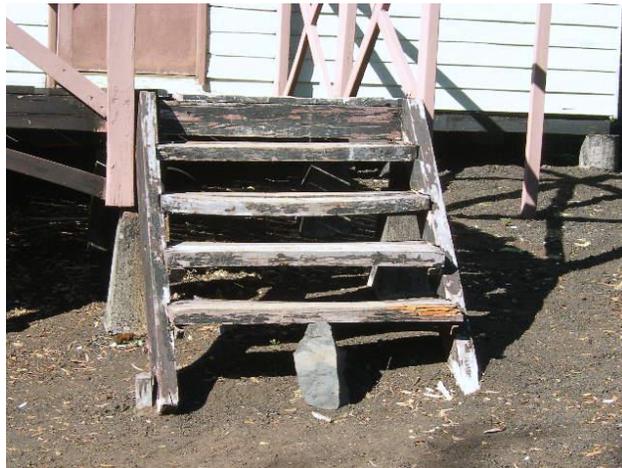
- La madera de la cocina, baños y balcones se encuentra en la mayor parte de las cabañas podrida.
- Los escalones de acceso están parchados con tablas de madera y sujetos con piedras, lo cual implica un peligro para quien por ahí transite.

Barreras arquitectónicas, Cabañas. Andrea Gómez González 2009.

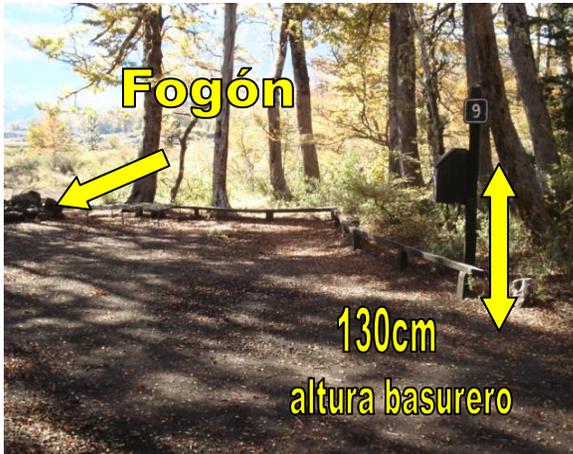
Sólo es posible observar la altura de los basureros, la cual es muy elevada para los usuarios en silla de ruedas, y el desnivel del terreno en algunos sitios de camping.

Características Sitio de camping “Los Ñirres”. Andrea Gómez González 2009.

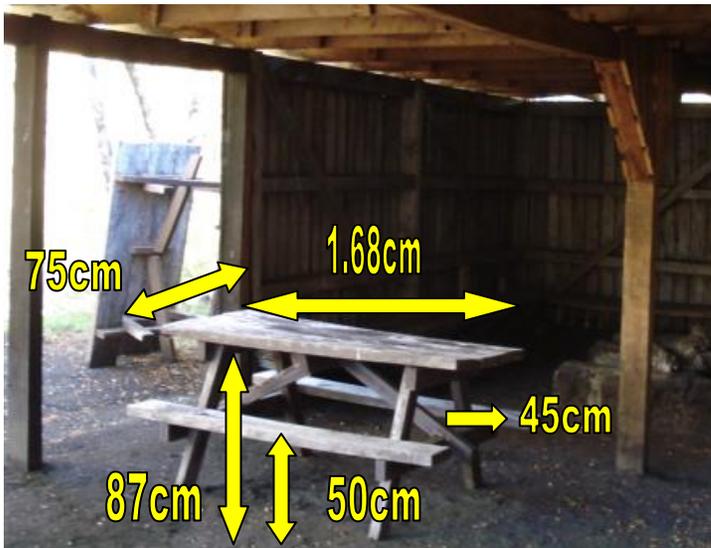
Medidas mesa de camping. Andrea Gómez González 2009.

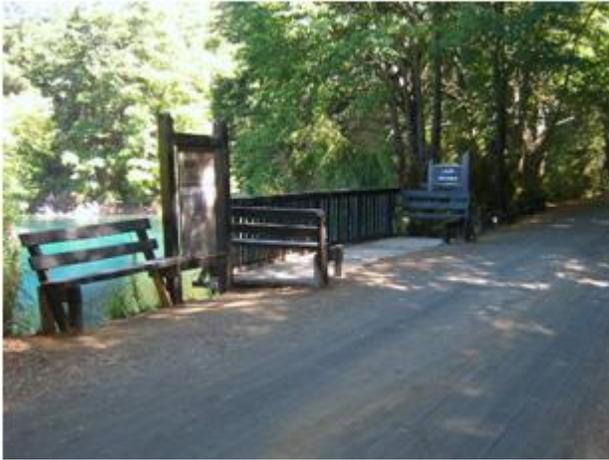
Mirador Lago Arco Iris. Andrea Gómez González 2009.

Como es posible apreciar en la siguiente fotografía, el material de la construcción es de madera, lo cual es armónico con el entorno natural. Sin embargo, es posible identificar un espacio importante entre las tablas del suelo de la infraestructura, una altura muy elevada de la baranda y un pequeño barranco al costado derecho del mirador que no posee barrera de protección para los visitantes. Además, no hay existen estacionamientos.

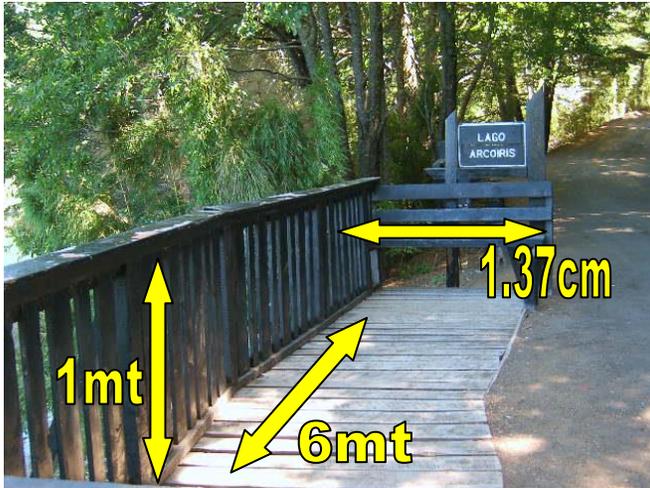
Medidas Mirador Arco Iris. Andrea Gómez González 2009.

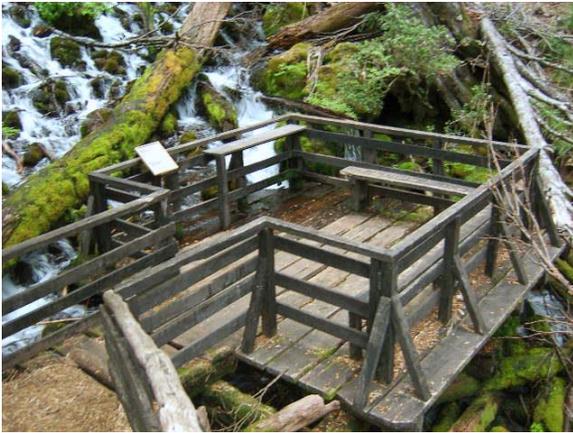
Al igual que el Mirador Lago Arco Iris, descrito con anterioridad, el Mirador Velo de la Novia se encuentra construido de madera y posee tablas en la superficie que irrumpen el paso de las personas con discapacidad física.

Mirador Velo de la novia. Andrea Gómez González 2009

Los turistas que deseen llegar hasta el mirador deben realizar el Sendero Las Araucarias, el cual posee una gran cantidad de escalones de madera, angostura del camino y un puente que no permite el tránsito de una silla de ruedas. Además, se observa un panel de información ambiental deteriorado, inestabilidad de la infraestructura y un agujero en el suelo.

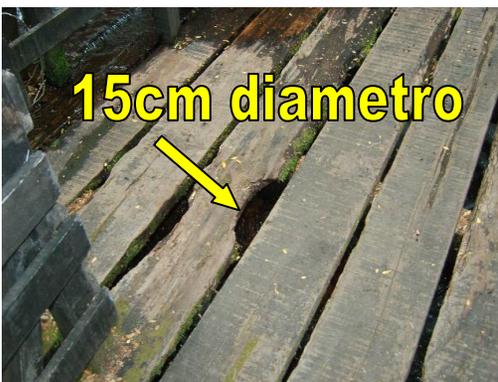
Medida agujero, Mirador Velo de la novia. Andrea Gómez González 2009.

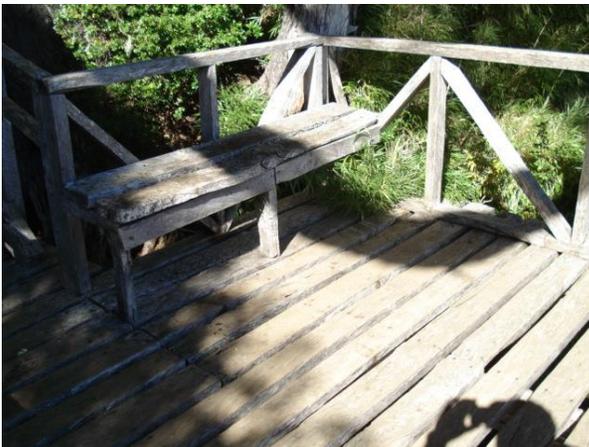
- La estructura es antigua, inestable y se encuentra en evidente estado de abandono (no posee pintura y cruje al estar sobre ella).
- Se observa la presencia de una escalera pronunciada para acceder al mirador
- El suelo posee tablas de madera separadas unas con otras por 2cm.
- Ausencia de paneles o señalética de educación ambiental.

Espacio de las tablas del suelo. Mirador Laguna Captrén. Andrea Gómez González 2009

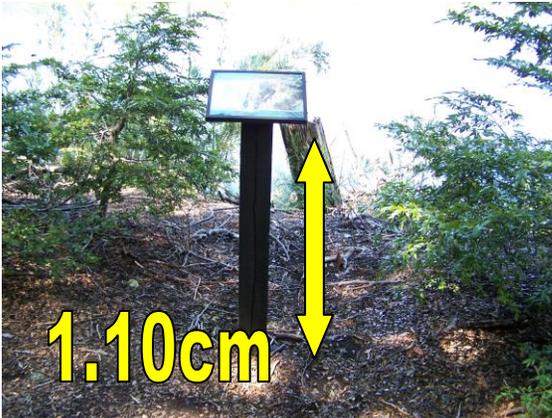
Medida panel de información ambiental, Sendero Lago Captrén. Andrea Gómez González 2009

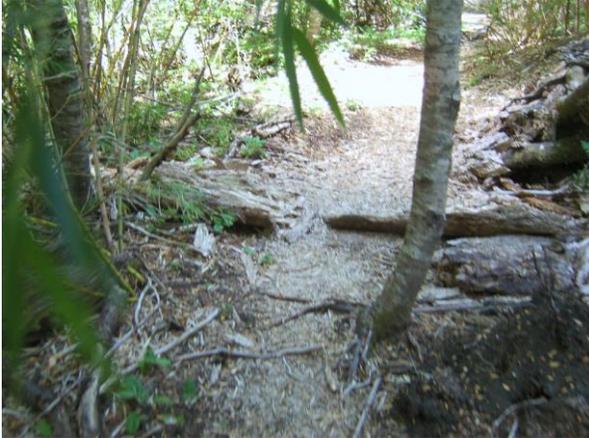
puente bastante angosto, escalones de madera y pendientes medianas y altas que muchas veces se localizan al costado de una cuesta peligrosa.

Barreras naturales. Sendero Los Carpinteros. Andrea Gómez González 2009

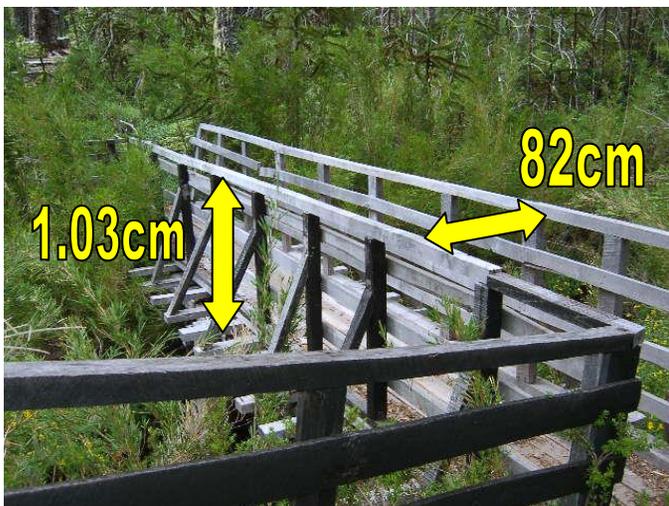
- El camino es angosto y carece de áreas amplias para crear zonas de descanso.
- Existen gran cantidad de escalones de madera.
- Presencia de un puente de madera, el cual es muy alto y angosto para la acogida de una silla de ruedas.

Medida Puente de madera. Sendero Las Araucarias. Andrea Gómez González 2009.

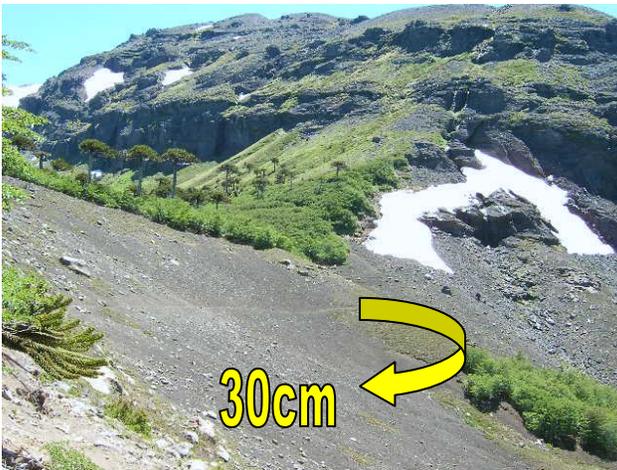
- Pendiente muy alta y angostura del sendero.
- Existencia de raíces de plantas, troncos de árboles y árboles que nacen a mitad del sendero.
- Presencia de acantilados peligrosos.
- Inexistencia de estacionamientos señalizados y delimitados.
- Último Tramo del sendero muy angosto, riesgoso y sin barreras de protección.

Angostura último tramo, Sendero Sierra Nevada. Andrea Gómez González 2009.

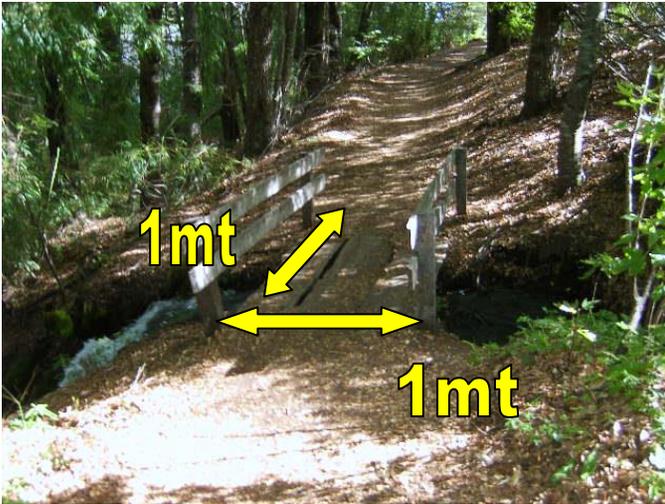
Además de los puntos señalados anteriormente, es posible identificar un puente de madera el cual permite el paso de las personas con discapacidad motriz, no obstante, el Manual de Accesibilidad de la Corporación Nacional Forestal recomienda ubicar las tablas de la superficie en posición perpendicular al sentido de circulación y con una separación máxima de 15mm para evitar el estancamiento de la rueda de la silla de ruedas.

Puente de madera, Sendero Casa del Colono. Andrea Gómez González 2009.

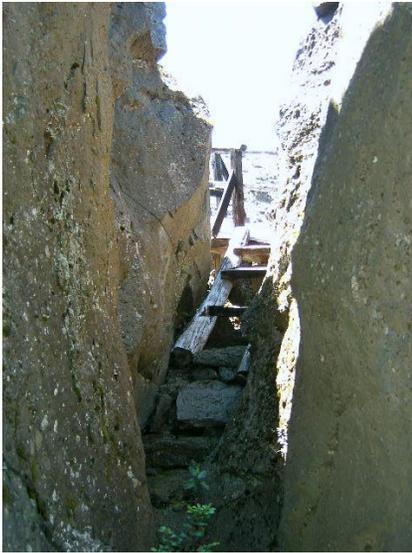
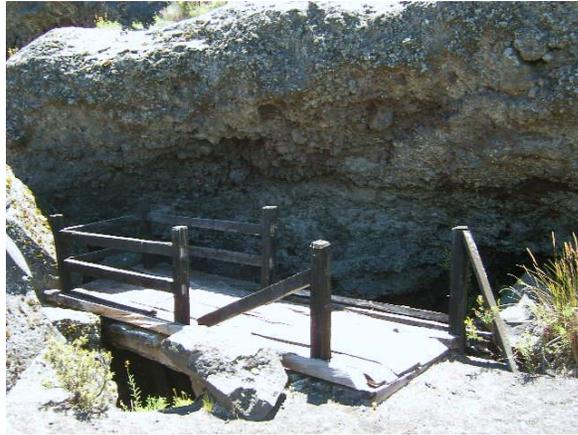
Barreras Arquitectónicas. Sendero Las Vertientes. Andrea Gómez González 2009

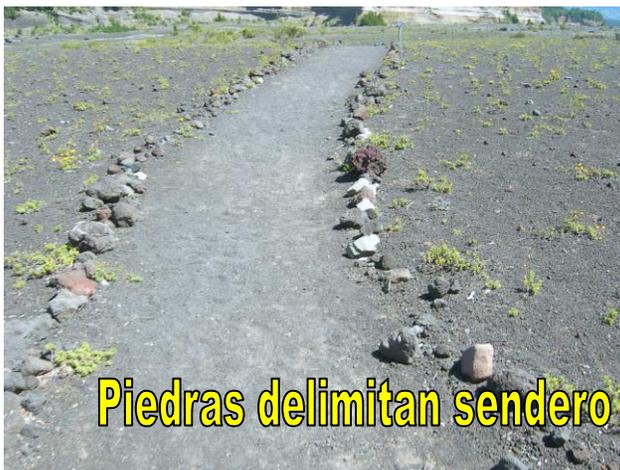
- El sendero es semiplano, no tiene pendientes altas.
- El terreno está compuesto por arenilla volcánica, la cual es firme y compacto.
- Presencia de solo una ruta y s delimitada con piedras.
- Existencia de paneles con información medio ambiental en todo el recorrido.

Sendero Triful triful. Andrea Gómez González 2009.

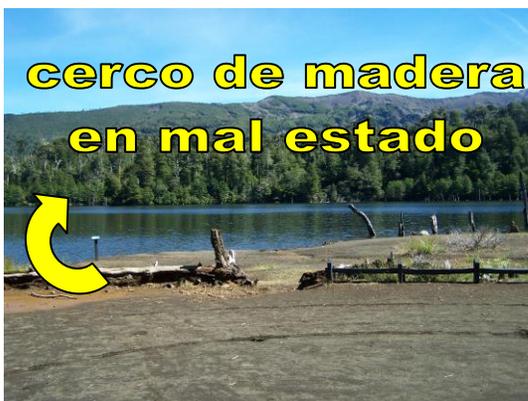
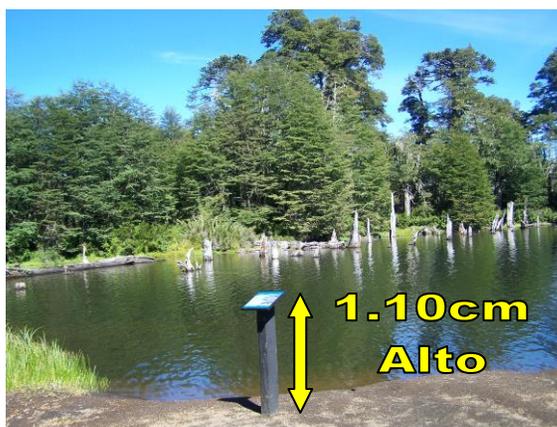
- El estacionamiento no se encuentra señalizado ni delimitado.
- Los paneles de información ambiental son muy altos para ser utilizados por personas en silla de ruedas.
- Presencia de un cerco de madera en mal estado.
- Presencia de escombros como rocas y maleza en la orilla de la laguna la cual complica el paso de las personas con dificultad al movimiento.
- No existen basureros ni bancas de descanso.

Características Lago Captrén. Andrea Gómez González 2009.

En relación a las características los estacionamientos, el Manual de Accesibilidad para Personas con Discapacidad en Áreas Silvestres Protegidas del Estado establece que estos deben estar correctamente delimitados y señalizados con el Símbolo Internacional de accesibilidad. El ancho mínimo de un estacionamiento será de 3.6m y el largo de 5m.

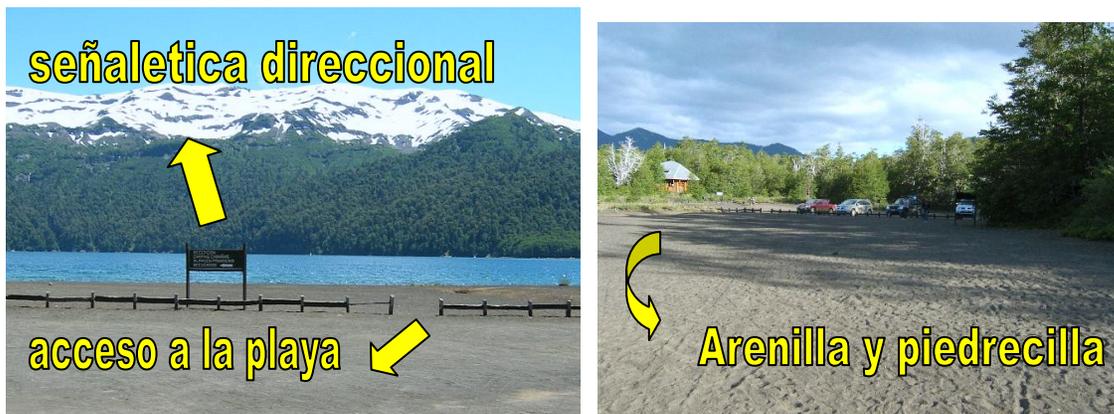
Dentro de las fortalezas que el balneario posee para el acceso de las personas con discapacidad física destacan: la presencia de señalética direccional que indica la ubicación del Lago Conguillío y la presencia de un cerco de madera como margen de la playa que facilita el paso de todas las personas.

Sin embargo, la playa no cuenta muelle para embarcaciones, basureros ni sombrillas para el sol y se encuentra compuesta mayormente por arenilla y piedrecillas pequeñas, lo cual produce el estancamiento de la silla de ruedas o de otro tipo de implementos para la movilidad.

Características del Lago Conguillío. Andrea Gómez González 2009.

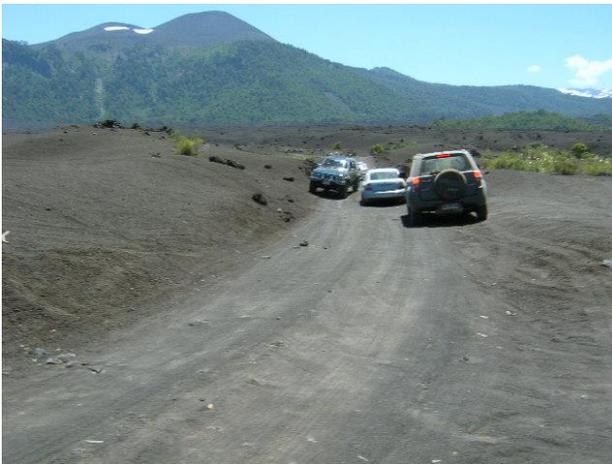
La laguna verde corresponde a unos de los atractivos más bellos del Parque Nacional Conguillío. Para acceder a este atractivo natural los guardaparques recomiendan a los turistas trasladarse a través de algún medio de transporte, con el fin de evadir el calor y la poca sombra de la zona, el desierto volcánico. Además la laguna se encuentra ubicada a kilómetros de las entradas de la unidad, por lo tanto realizar una caminata desde esos puntos puede ser bastante agotador principalmente para quienes poseen algún impedimento físico.

Camino de acceso, Laguna Verde. Andrea Gómez González 2009

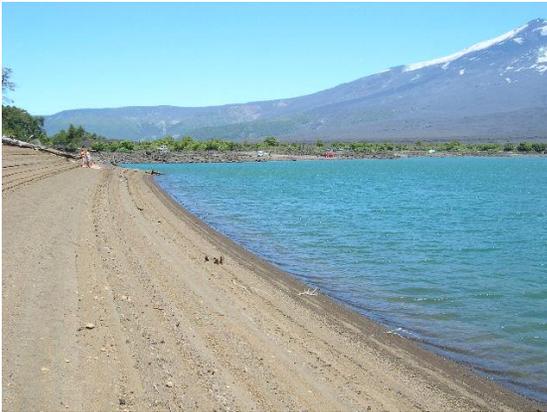
- Estacionamiento sin delimitación ni señalización.
- Ausencia de bancos de reposo, basureros.
- Lejanía con los Servicios Higiénicos habilitados (Sector Truful Truful).
- Presencia de piedras y piedrecillas en la orilla de la laguna.

Orilla playa. Laguna Verde. Andrea Gómez González 2009

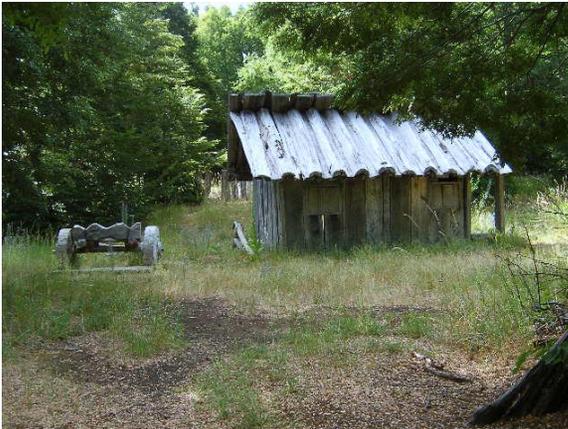
- Ausencia de paneles de información ambiental que expliquen el modo en que fue construida la vivienda, y el sistema de agua que este utilizaba el colono.
- Ausencia de bancas de descanso y basureros para el uso de los turistas.

Casa del Colono. Andrea Gómez González 2009.

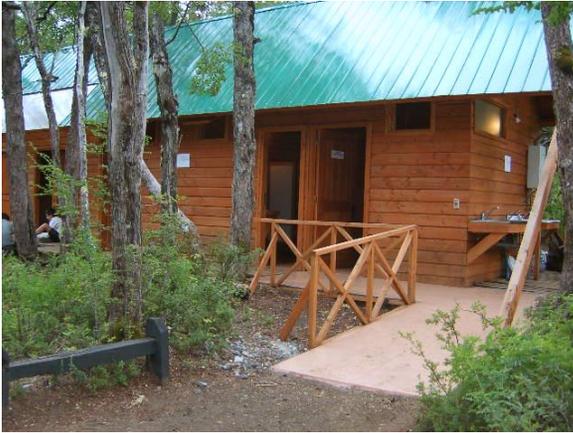
Rampa de acceso. Servicios Higiénicos Camping Los Ñirres. Andrea Gómez González 2009

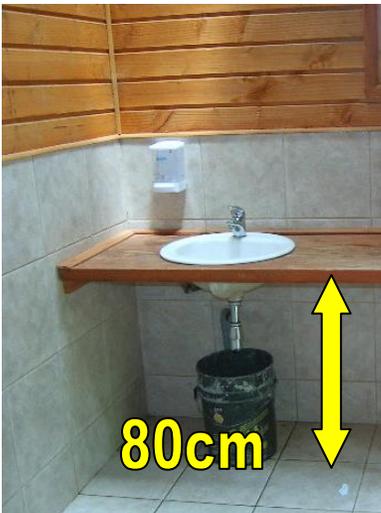
Medida lavamanos. Baño de varones. Sector Truful truful. Andrea Gómez González 2009.

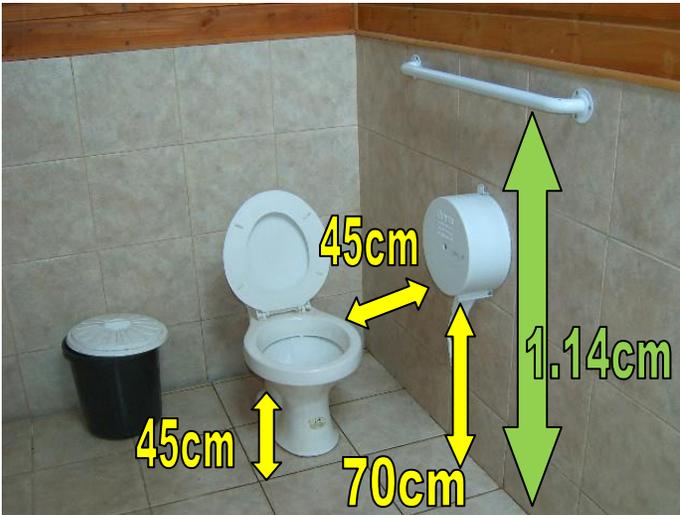
Características de baño varones. Sector Triful triful. Andrea Gómez González 2009.

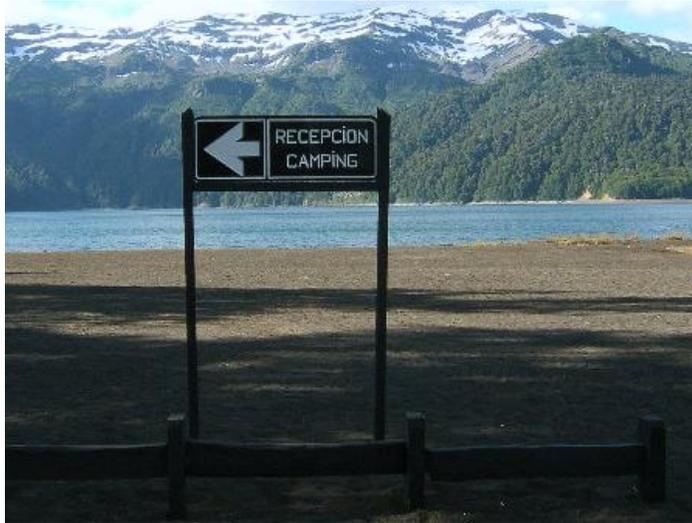
Presencia en la Unidad: Caminos principales del parque, miradores, atractivos naturales y culturales, Casetas de informaciones, Centro de Informaciones Ambientales, Administración General del parque, Administración de Alojamiento, Cabañas, campings, Almacén-hostería, servicios de arriendo de botes y senderos; “Los Carpinteros”, “Las Araucarias”, “Sierra Nevada”, “Casa del Colono” y “Triful Triful”.

Ausencia en la Unidad: Servicios higiénicos y senderos; “Lago Captrén”, “Fotográfico Lago Arco Iris”, “La Ensenada” y “Las Vertientes”.

Señalética direccional, Administración de alojamiento. Andrea Gómez González 2009

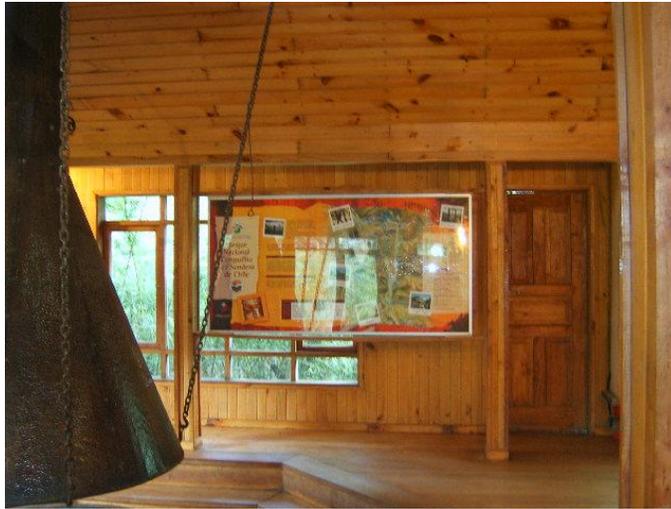
- Señalética de Información Turística

Presencia en la Unidad: Casetas de informaciones, Centro de Informaciones Ambientales y senderos; “Las Araucarias”, “Sierra Nevada”, y “Triful Triful”.

Ausencia en la Unidad: Administración General del parque y senderos; “Lago Captrén”, “Los Carpinteros”, “Casa del Colono”, “Fotográfico Lago Arco Iris”, “La Ensenada” y “Las Vertientes”.

Panel de información turística, Sendero de Chile. Andrea Gómez Gonzáles 2009.

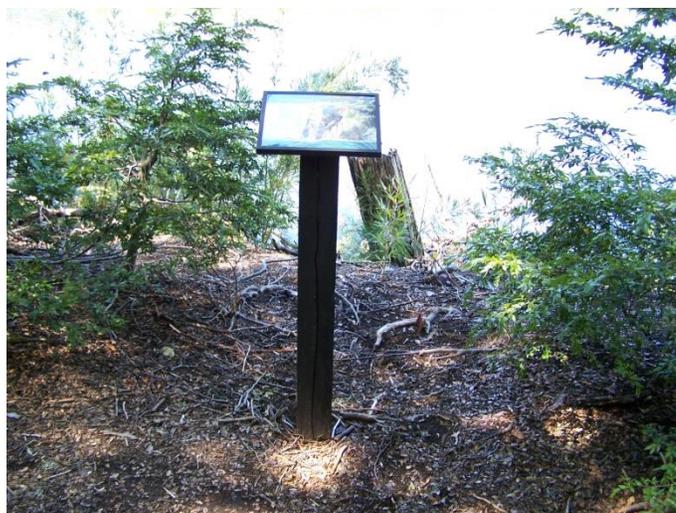
- **Paneles de Información Medio Ambiental**

Presencia en la Unidad: Casetas de Informaciones, Centro de Informaciones Ambientales, Administración General del parque, Miradores de Sierra Nevada, “Lago Arco Iris” y “Velo de la Novia” y senderos autoguiados; “La Captrén”, “La Araucarias” y “Triful Triful”.

Ausencia en la Unidad: Mirador “Lago Captrén”, Senderos “Los Carpinteros”, “Sierra Nevada”, “Casa del Colono”, “Fotográfico Lago Arco Iris”, “La Ensenada” y “Las Vertientes” y atractivos “Lago Conguillío”, “Laguna Verde” y “Monumento Histórico Natural Casa del Colono”.

Panel de Información Medio Ambiental. Sendero “Lago Captrén”. Andrea Gómez González 2009.

En conclusión el Parque Nacional Conguillío posee señalética adecuada para el uso de los visitantes, esta posee información esencial en lo que se refiere a indicar la dirección y ubicación de los distintos lugares, informar de los principales atractivos de la Unidad, como también educar acerca de los fenómenos medio ambientales que ocurren en su interior. Sin embargo, se observa la ausencia de esta en lugares primordiales de uso público lo cual genera la desorientación de quienes transitan.
