**PLAN DE INFRAESTRUCTURA
Y USO TURÍSTICO
EN ÁREAS PROTEGIDAS**

RESUMEN EJECUTIVO

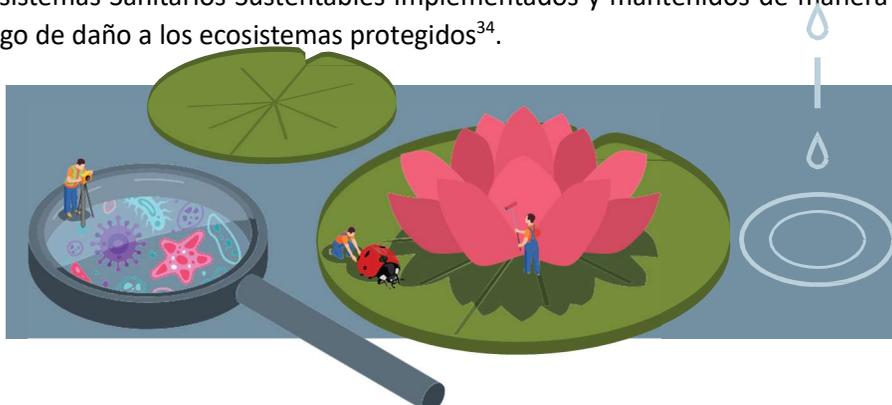
Propiedades de los Sistemas Sanitarios Sustentables³⁵

En un Área Protegida con un alto número de visitación los desafíos de saneamiento sanitario son elevados ante los riesgos de contaminación o sobreexplotación del recurso hídrico. Ante este riesgo, los sistemas Sanitarios Sustentables implementados y mantenidos de manera correcta reducen el riesgo de daño a los ecosistemas protegidos³⁴.

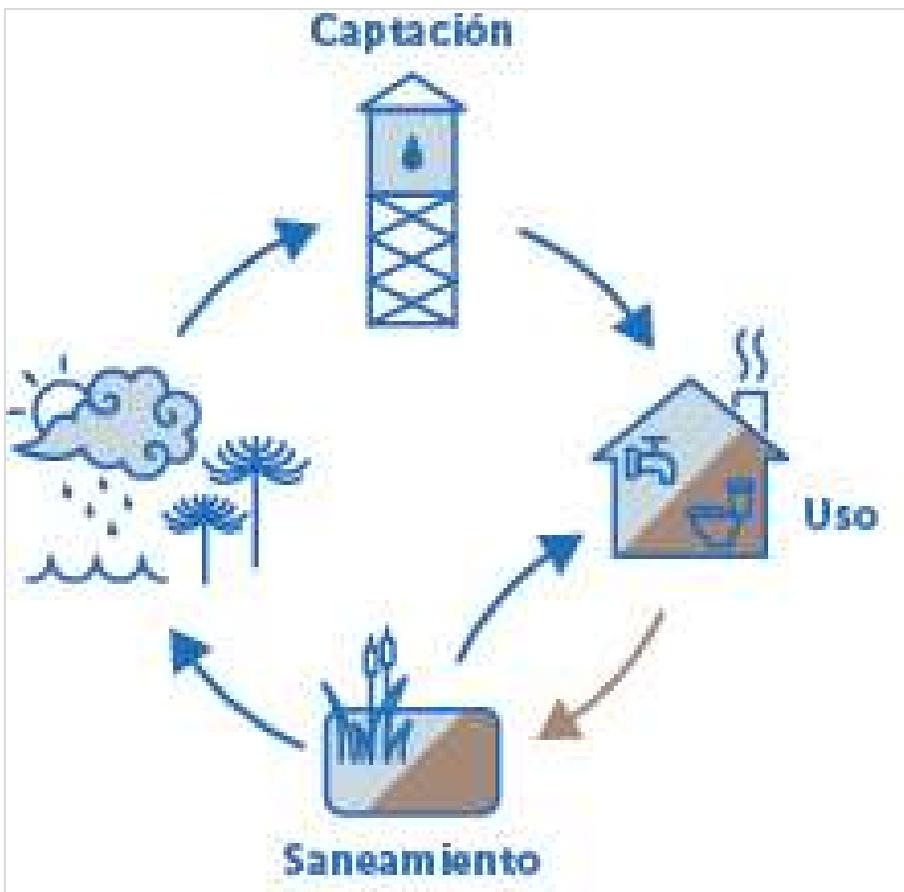
Las fases del ciclo sanitario de estos sistemas constan de tres: Captación del agua, uso del agua, y el saneamiento de aguas servidas.

1. **Captación del agua:** Son sistemas alternativos a los convencionales tales como pozos y bocatomas de agua proveniente de vertientes. Son desarrollados en base a sistemas y tecnologías de abastecimiento de agua desde distintas fuentes presentes en nuestro entorno y disponibles como la lluvia y la niebla.

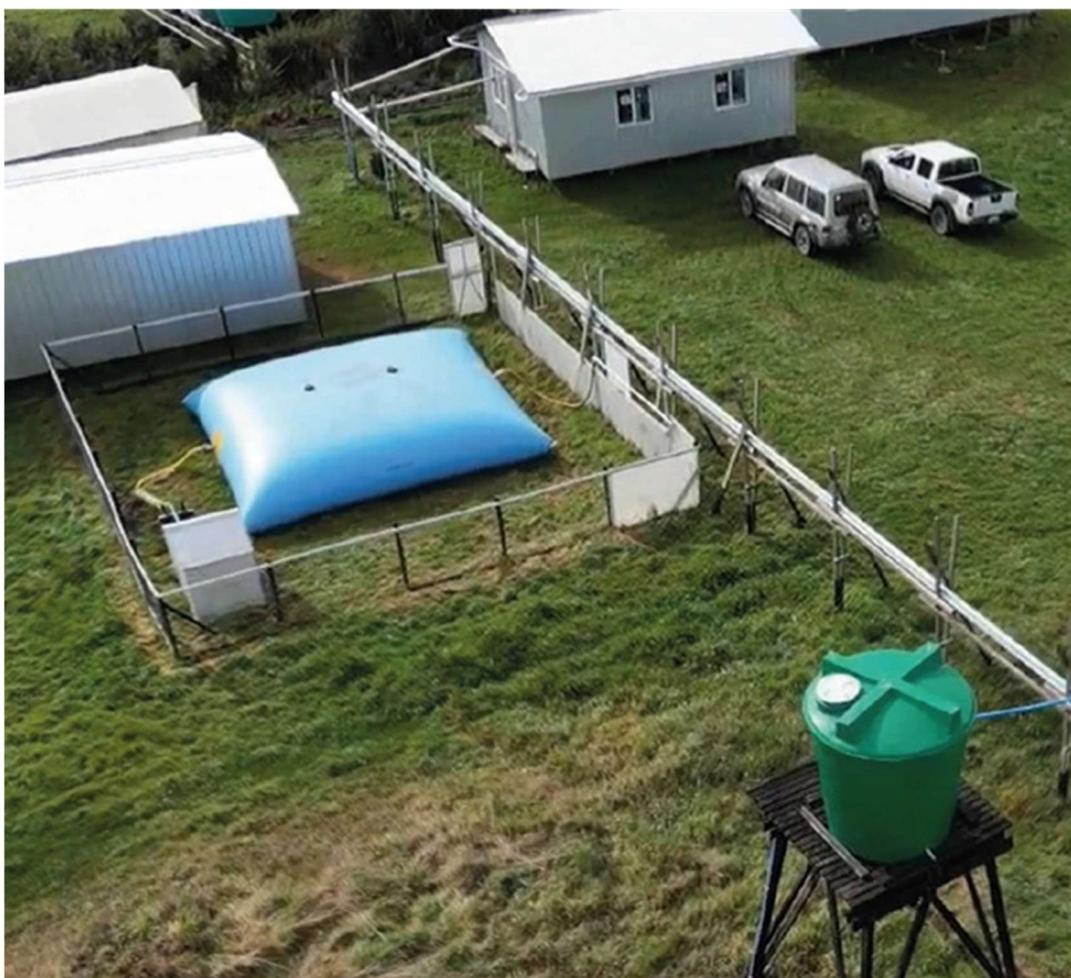
- Asegurar proceso de recirculación del agua. Vaciar estanque periódicamente, si es necesario.
- Asegurar limpieza de canaletas captadoras de agua lluvia.
- Mantener limpios los filtros.
- Mantenición de bombas, si existen.
- Reposición de pastillas de cloro para el clorador (o sistemas alternativos de desinfección).
-

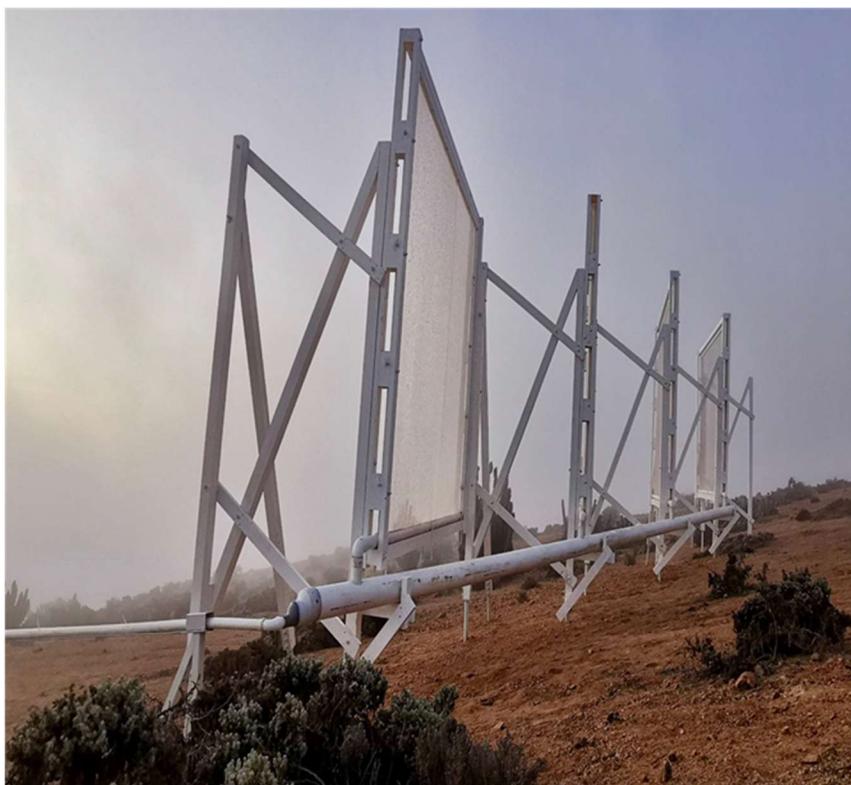
Condensador de Humedad del Aire: Son maquinas eléctricas que, a través de una serie de procesos tecnológicos, logran captar agua de la atmosfera y transformarla en agua disponible para consumo.

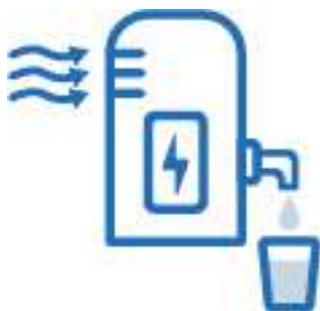
Las maquinas condensadoras de humedad del aire tienen la ventaja de funcionar en todo tipo de clima generando la producción más pareja, entre los sistemas no convencionales. Además, el agua atmosférica y los sistemas de tratamiento que vienen incorporados en las maquinas generan un agua de gran calidad. Sin embargo, su capacidad de producción sigue siendo más limitada que la de otros sistemas, lo que la hace adecuada especialmente para pensar en agua de bebida o bien para requerimientos muy acotados de agua (por ej. podría ser un buen complemento en la tecnología de baño seco para abastecer agua solamente para el lavado de mano).

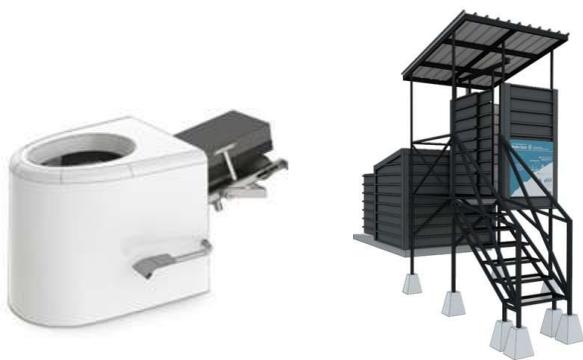
La implementación de un Baño Seco al menos debe considerar una unidad con accesibilidad universal, independiente de si son sectores con acceso vehicular o no, dada la aplicación de las normas referidas a la Ley de accesibilidad universal. La arquitectura de un baño seco con accesibilidad universal debe considerar el volumen de la cámara de saneamiento que contiene el material fecal y la altura necesaria para el buen funcionamiento.

- Adaptable en términos estructurales, materialidad, transporte, etc.
- No requiere energía eléctrica.
- Las fecas son deshidratadas en una cámara completamente hermética y segura, evitando generar aguas negras al sistema de Alcantarillado.

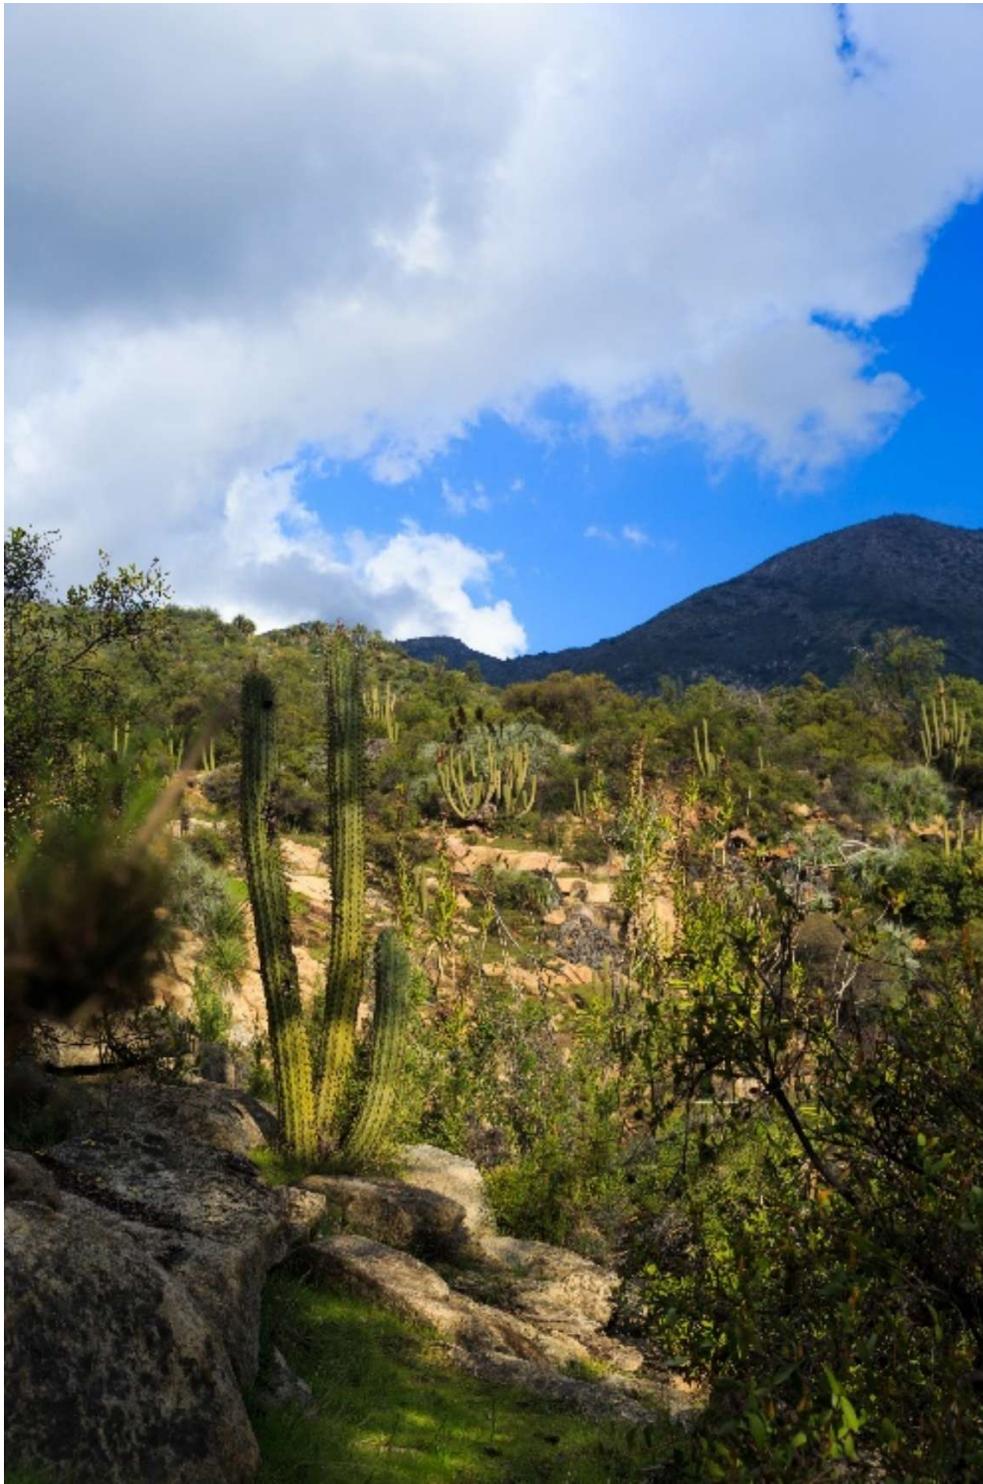
SECTOR	GRANIZO – MINA LA PRONOSTICADA	
INFORMACIÓN DEL LUGAR	Contexto General	Existen antecedentes en el parque respecto a contaminación de cuerpos de agua con arsénico. Además, hay problemas con la basura y el papel higiénico que se estanca en el territorio. Se identifica una fuente de agua que proviene del interior de la mina, la que actualmente se ocupa para el lavado de manos. Se encuentra pendiente la realización de análisis de la calidad del agua proveniente de la mina.
	Características Generales	En el Parque Nacional se presentan lluvias durante los meses de invierno, y el verano es muy caluroso. La temperatura promedio anual es de 15°C y a precipitación anual es de 558 mm aproximadamente. Este Parque no posee grandes cursos ni cuerpos de agua, aunque se pueden recorrer algunas quebradas de singular belleza, tales como el cajón La Opositora (sector Granizo), la quebrada Agua El Manzano (sector Cajón Grande) y el estero Rabuco (sector Ocoa).

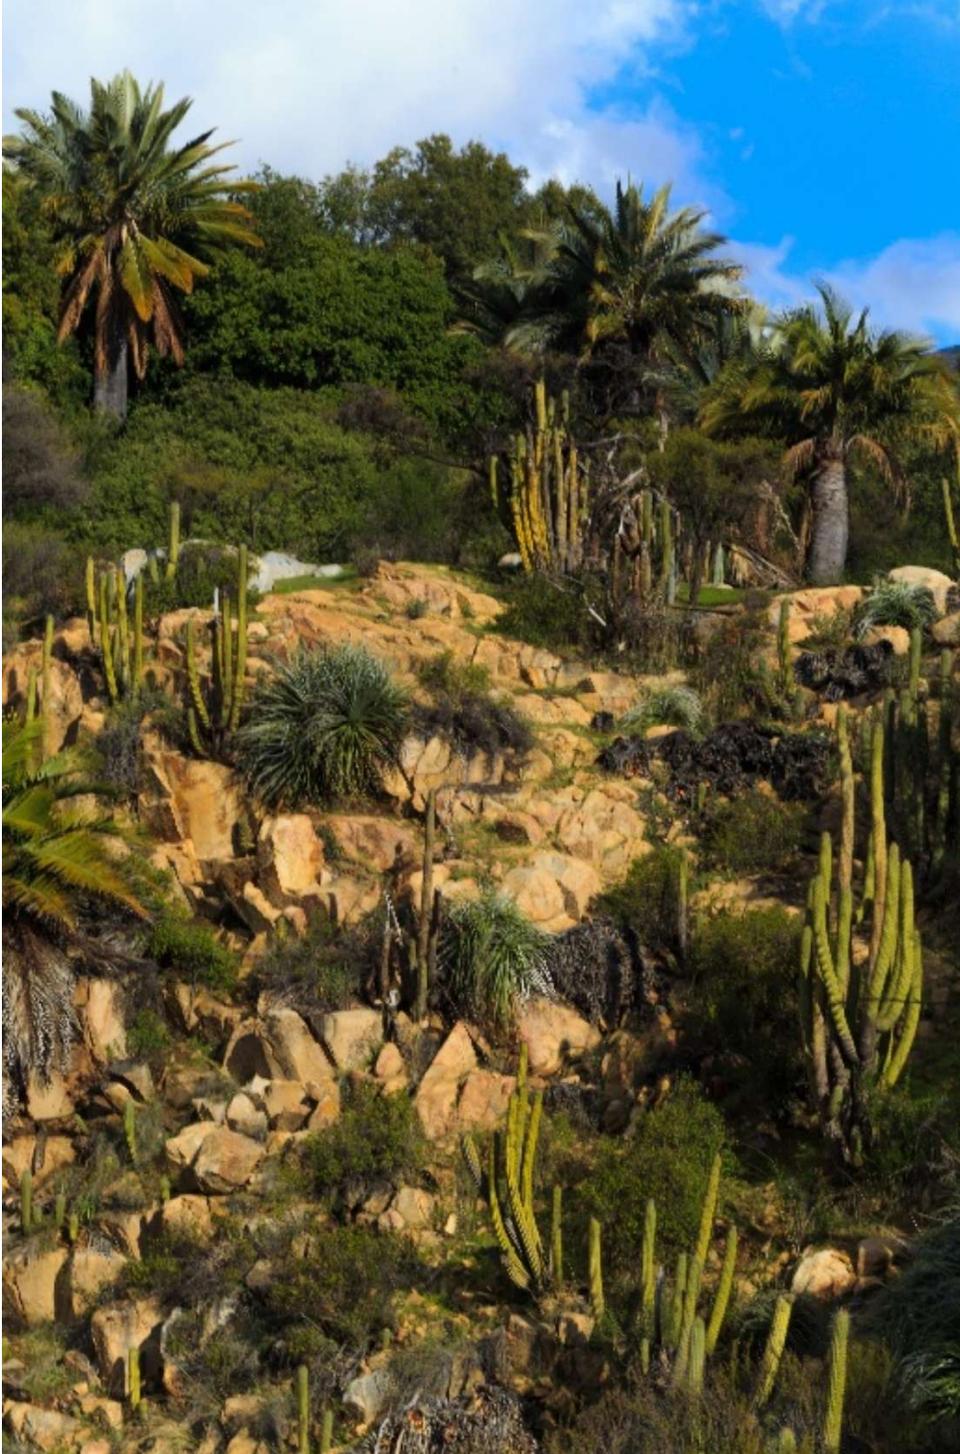
SECTOR	PALMAS DE OCOA	
INFORMACIÓN DEL LUGAR	Contexto General	Existen proyectos de infraestructura con baños convencionales, por lo que se debe profundizar en estos proyectos. Es probable y factible la disponibilidad de suficiente agua para los fines propuestos. Se debe considerar la posibilidad de evaluar los temas de humedal. Actualmente se abastecen con camión aljibe (10.000 lts. a la semana). Se está gestionando un proyecto de agua potable particular, pero no solucionará completamente las deficiencias de abastecimiento.
	Características Generales	En el Parque Nacional se presentan lluvias durante los meses de invierno, y el verano es muy caluroso. La temperatura promedio anual es de 15°C y a precipitación anual es de 558 mm aproximadamente. Este Parque no posee grandes cursos ni cuerpos de agua, aunque se pueden recorrer algunas quebradas de singular belleza, tales como el cajón La Opositora (sector Granizo), la quebrada Agua El Manzano (sector Cajón Grande) y el estero Rabuco (sector Ocoa).

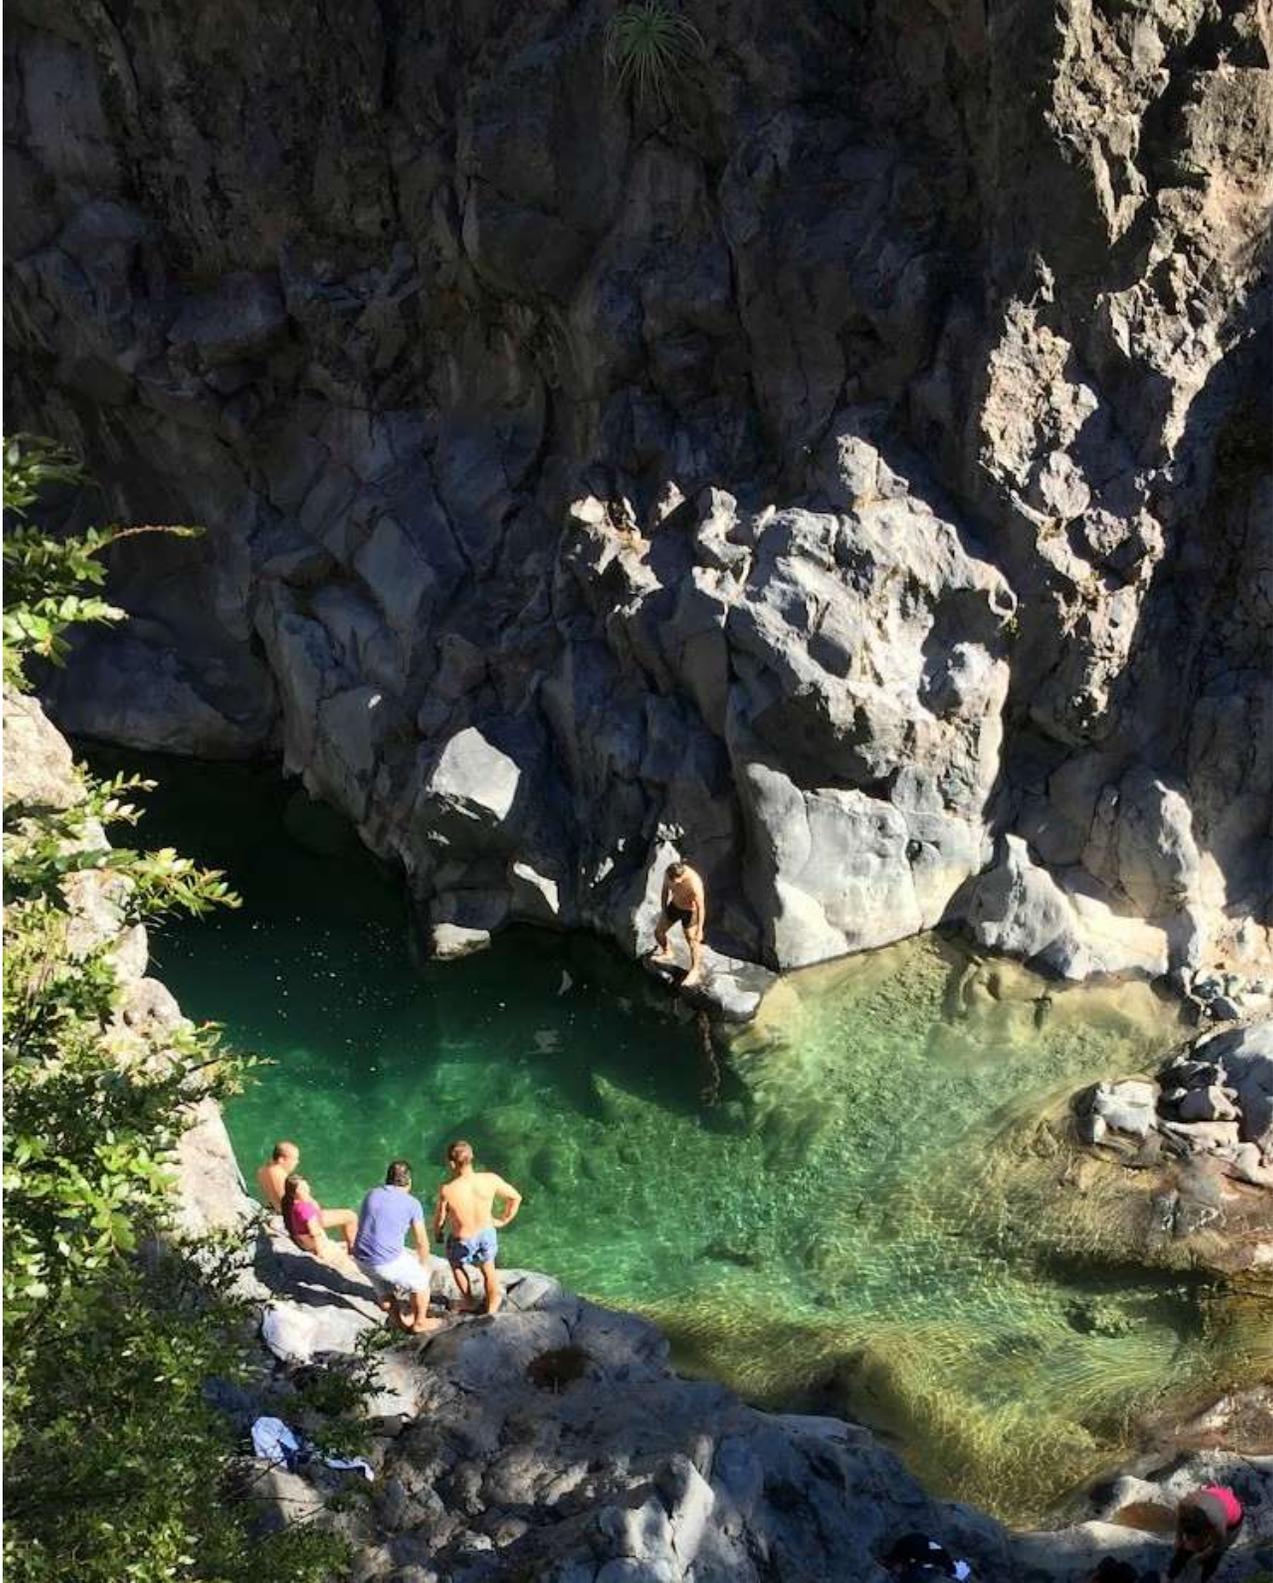
SECTOR	MALA CLARA	
INFORMACIÓN DEL LUGAR	Contexto General	Se identifican problemas de escasez hídrica a pesar de que este año 2023 ha sido un año lluvioso. En sectores alejados es necesario instalar nuevas soluciones sanitarias.
	Características Generales	A medida que se interna en el PN hacia el oriente, por efecto de la mayor altitud, se dan algunas características del clima de montaña, con nevadas frecuentes. El mes más frío es julio con 8,4°C y el más cálido es enero con 22°C. La temperatura media anual es de 15°C. Las precipitaciones alcanzan los 980 mm anuales repartidos entre abril y septiembre. La topografía del área es muy accidentada, presentando altas cumbres y riscos, especialmente en la ribera sur del río Claro. La base del sistema fluvial es el Río Claro.
	Tipo Clima	Templado cálido con período seco prolongado.
	Hidrografía y Topografía	Escasez hídrica y problemas de abastecimiento.

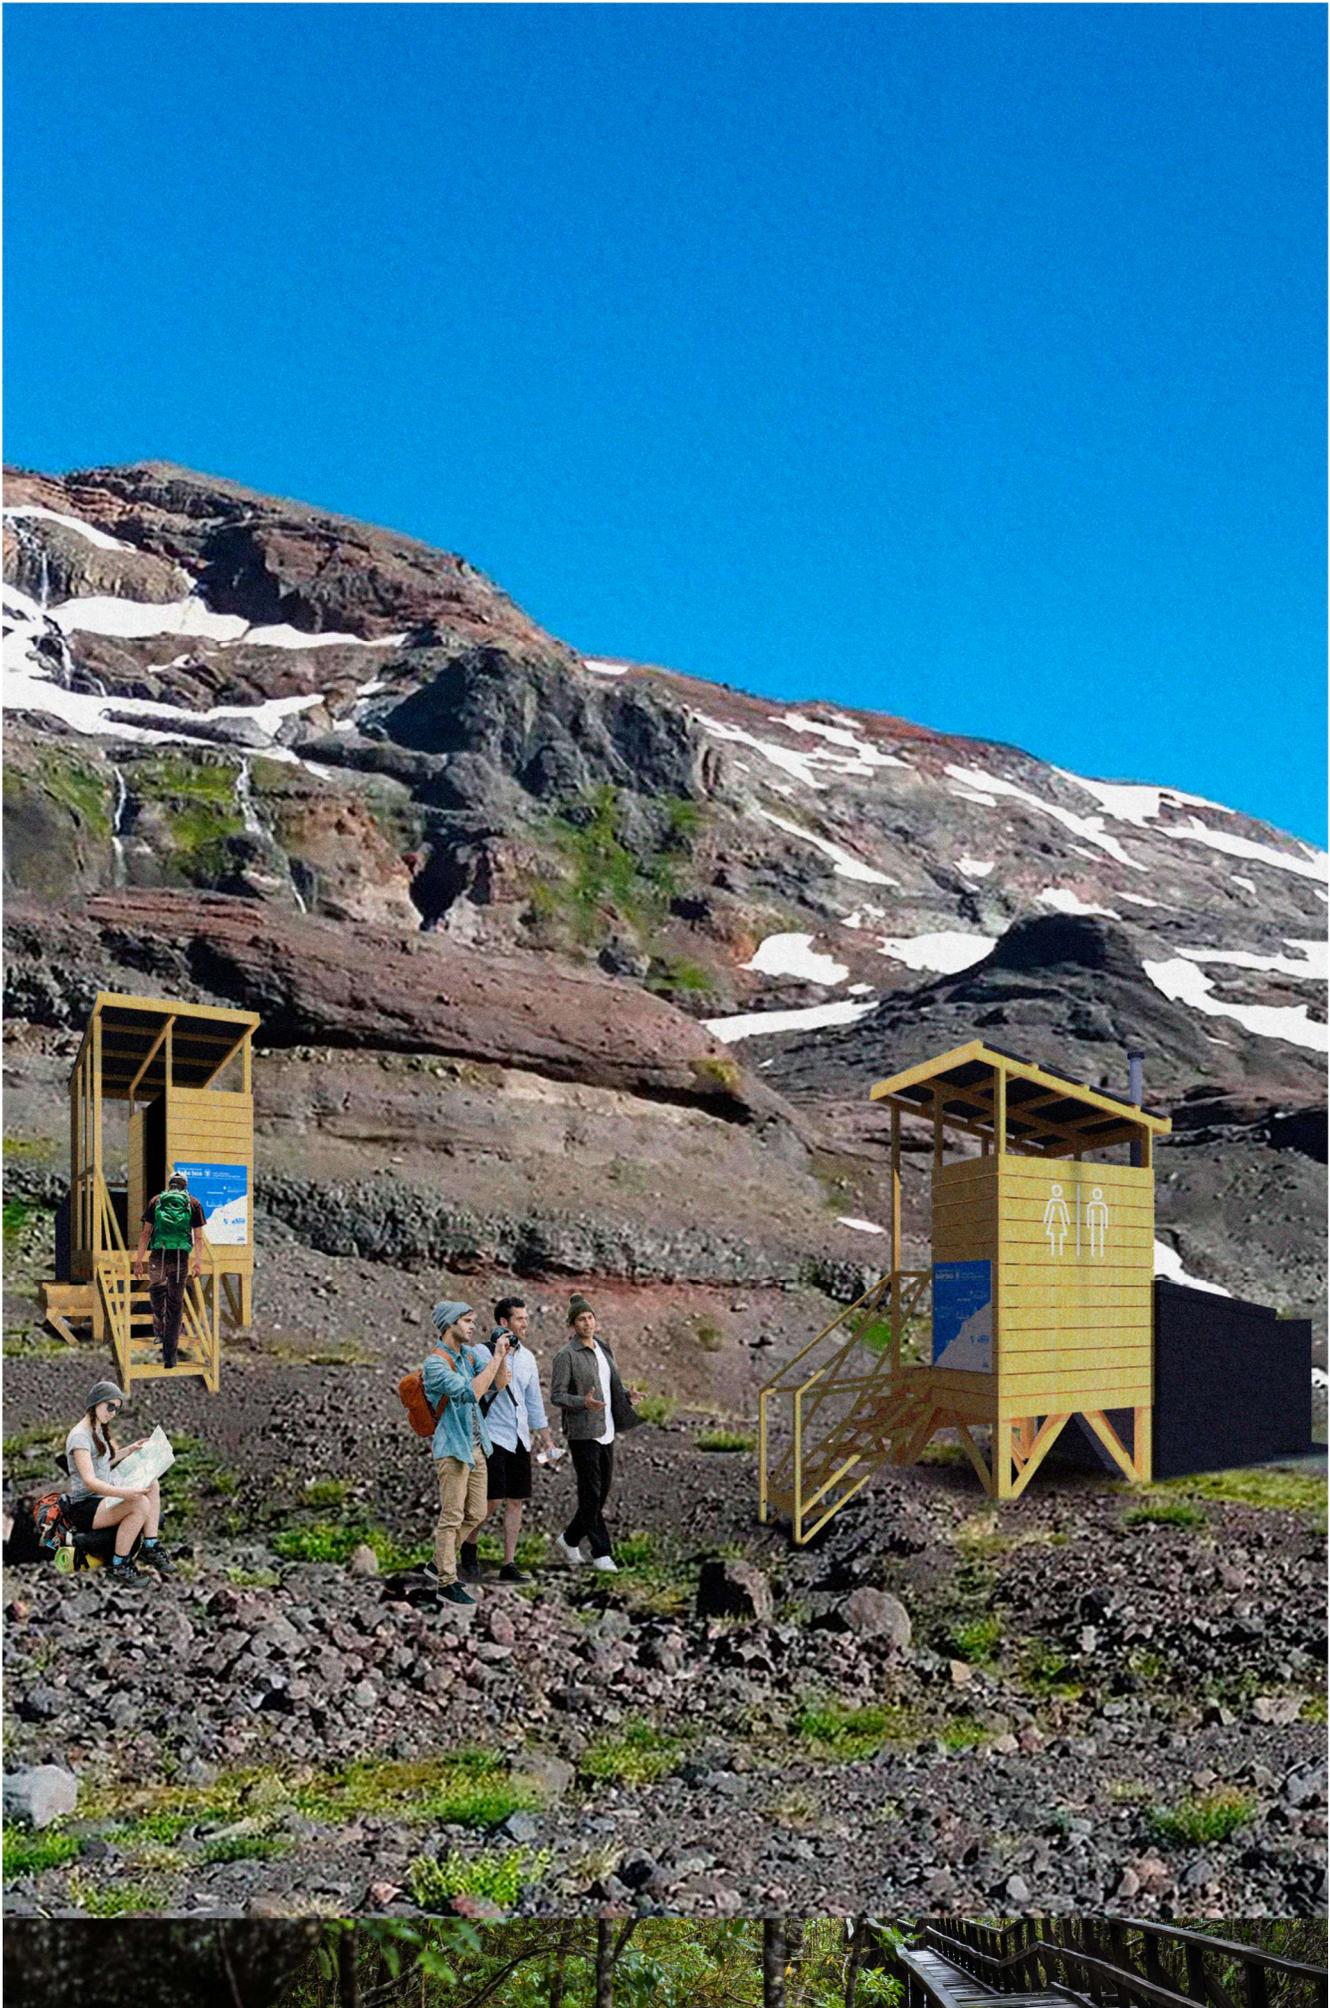
SECTOR	SIERRA NEVADA
---------------	----------------------

INFORMACIÓN DEL LUGAR	Contexto General	El sendero tiene alta visitación turística y su recorrido es de mediano aliento. Idealmente se pueda instalar una solución sanitaria en el final del trayecto o en el primer sendero.
	Características Generales	Alta variación en la temperatura. Las lluvias varían de 2.000 a 3.000 mm al año y los nevazones en invierno alcanzan los 2 mts. en sectores como Conguillio y, en el sector Triful Triful, un promedio de 15 cm. En el mes más cálido, la temperatura media es de 15°C (enero) y en los meses fríos (junio-julio), de 6°C. En invierno las temperaturas son inferiores a 0°C. Destaca la presencia del volcán Llaima, de 3.125 mts. de altitud, el cual ha sido el agente modelador que más ha influido en el paisaje del Parque.
	Tipo Clima	Templado cálido
	Hidrografía y Topografía	Escasez hídrica y/o problemas de abastecimiento. la mayoría de las tomas de agua son con vertiente o río y en los últimos años se han ido secado.
